淡水河北側沿河平面道路工程委託技術服務

外北橋疑似遺址擴大考古發掘計畫

成果報告書

執行單位：言古文化有限公司

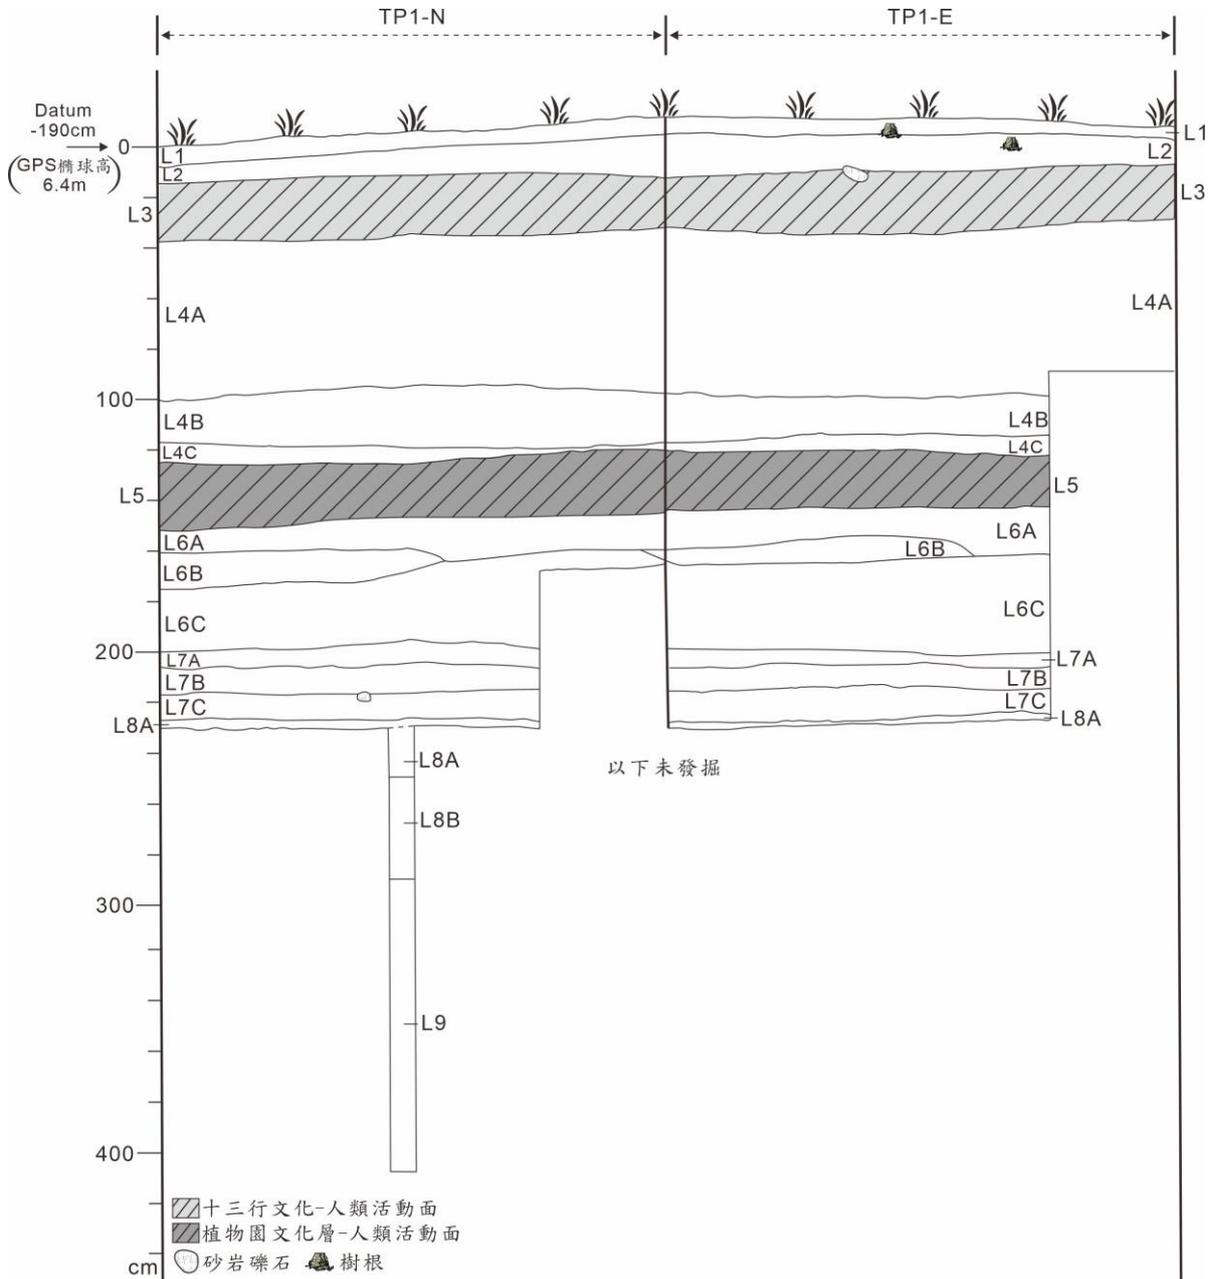
圖 10：TP1 北界牆、東界牆斷面圖

整體而言，TP1 探坑經發掘結果，顯示其中 L3 屬十三行文化層之人類活動面堆積，而 L5 則屬植物園文化層之人類活面堆積，而該探坑並於二個文化層之間歇層 L4C，與植物園文化形

成之前的 L7A、L7C 等層位，均出土堆積厚薄不一的土石流堆積地層，顯示植物園文化形成之前，以及二個文化之間，當地應該發生過規模不小的土石流現象，而造成上部地層的崩積土二次堆積遺留。

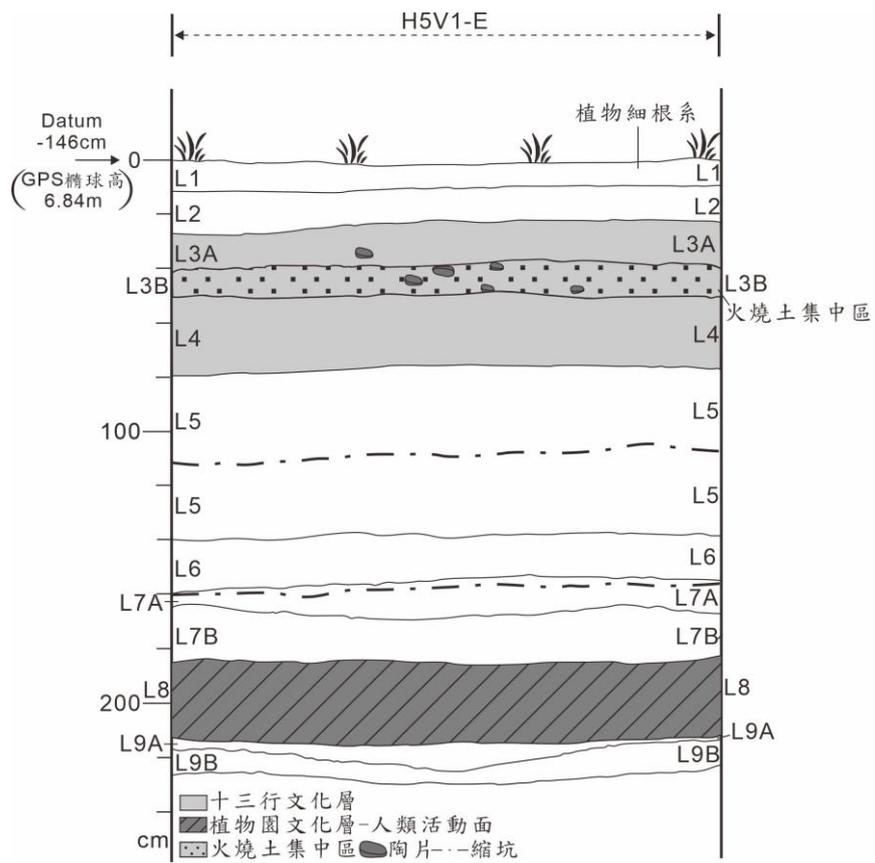
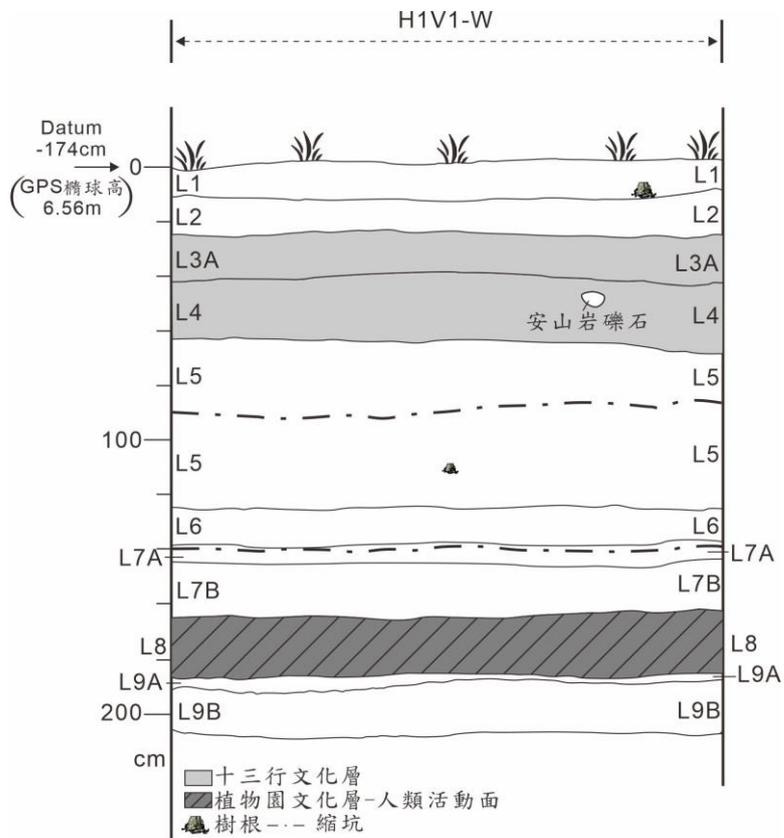
圖 13：TP2 東界牆、西界牆斷面圖

整體而言，TP2 探坑經發掘結果，顯示其中 L3、L4 分別屬十三行文化層晚期、十三行文化早期之堆積，而 L8 則屬植物園文化層之人類活動面堆積，而該探坑並於二個文化層の間歇層 L5、L7 中，出土堆積厚薄不一的土石流堆積地層，顯示植物園文化形成後至十三行文化形成之前，當地應該發生過至少二次的土石流現象，而造成上部地層的崩積土二次堆積遺留。

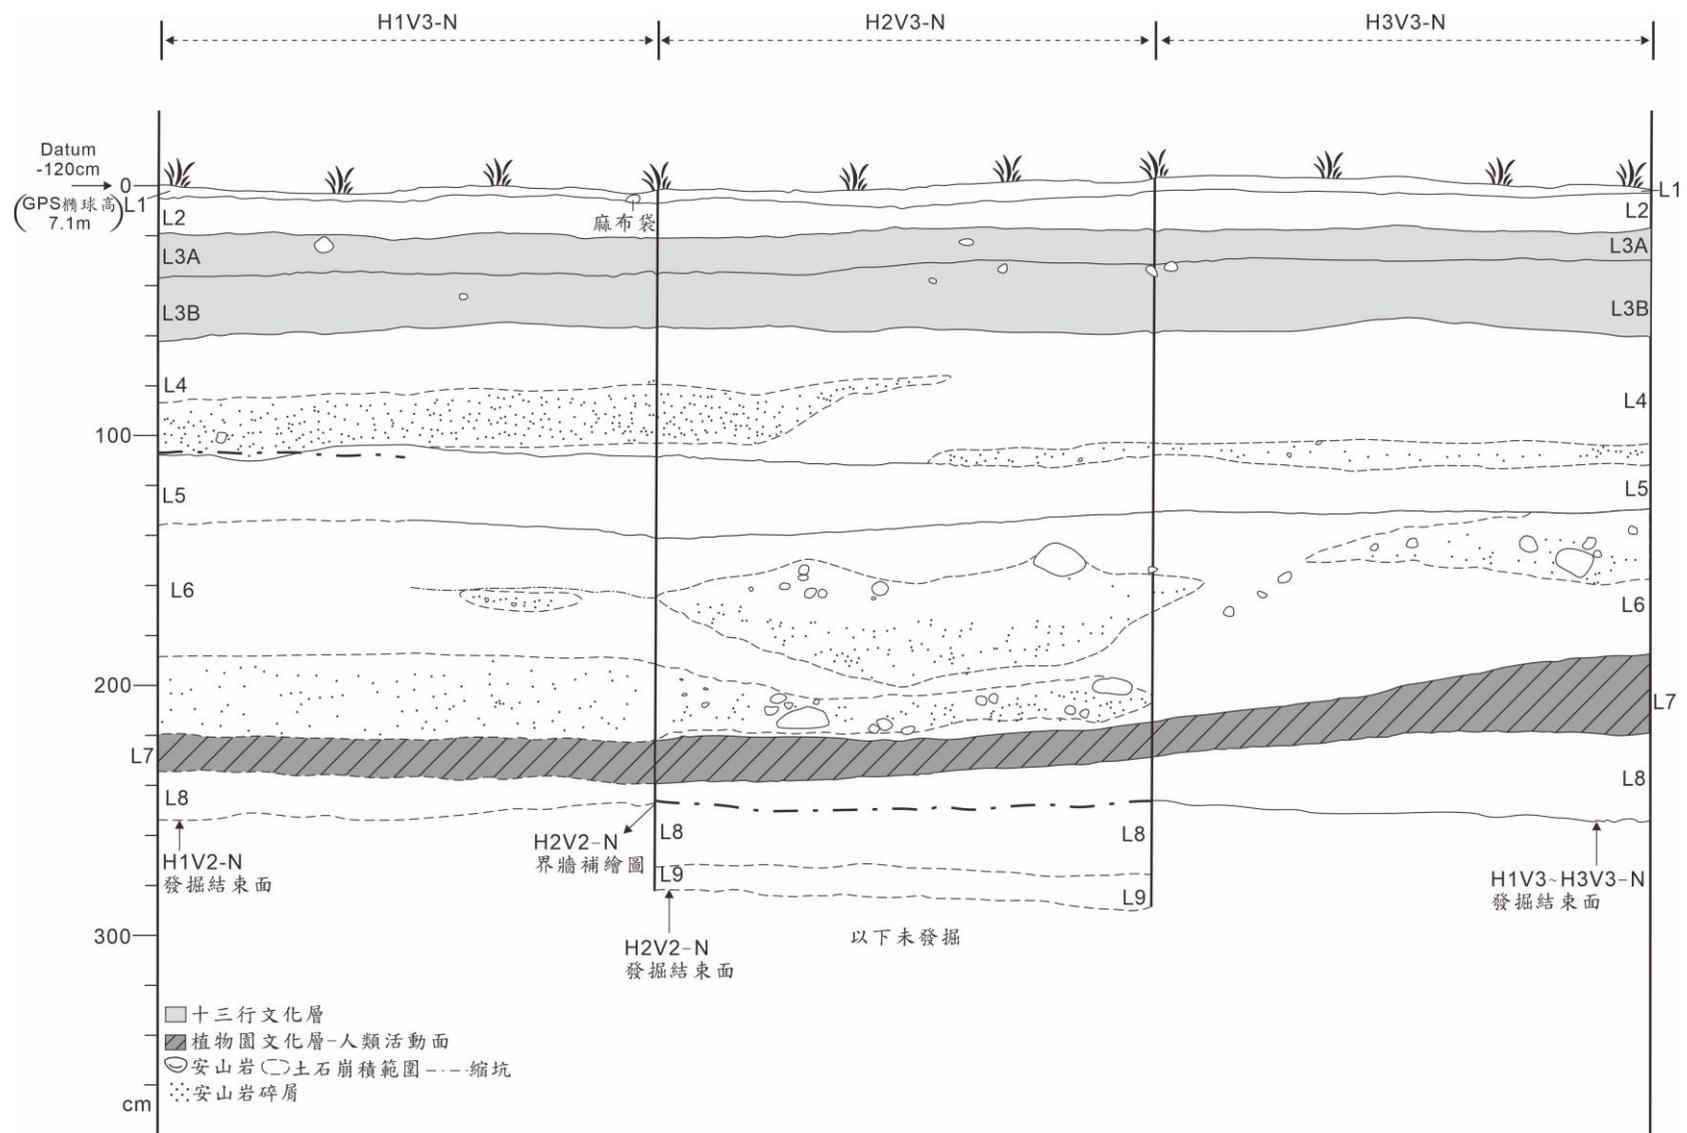
圖 17：TP3 北界牆斷面圖

整體而言，TP3 探坑經發掘結果，顯示其中 L3 屬十三行文化層，並且可再區分為十三行文化晚期（L3A）與十三行文化早期（L3B）之地層，而 L7 則屬植物園文化層之人類活動面堆積，而該探坑並於二個文化層之間歇層 L4、L6 中，出土堆積厚薄不一的土石流堆積地層，顯示植物園文化形成後至十三行文化形成之前，當地應該發生過規模不小的土石流現象，而造成上部地層的崩積土二次堆積遺留。

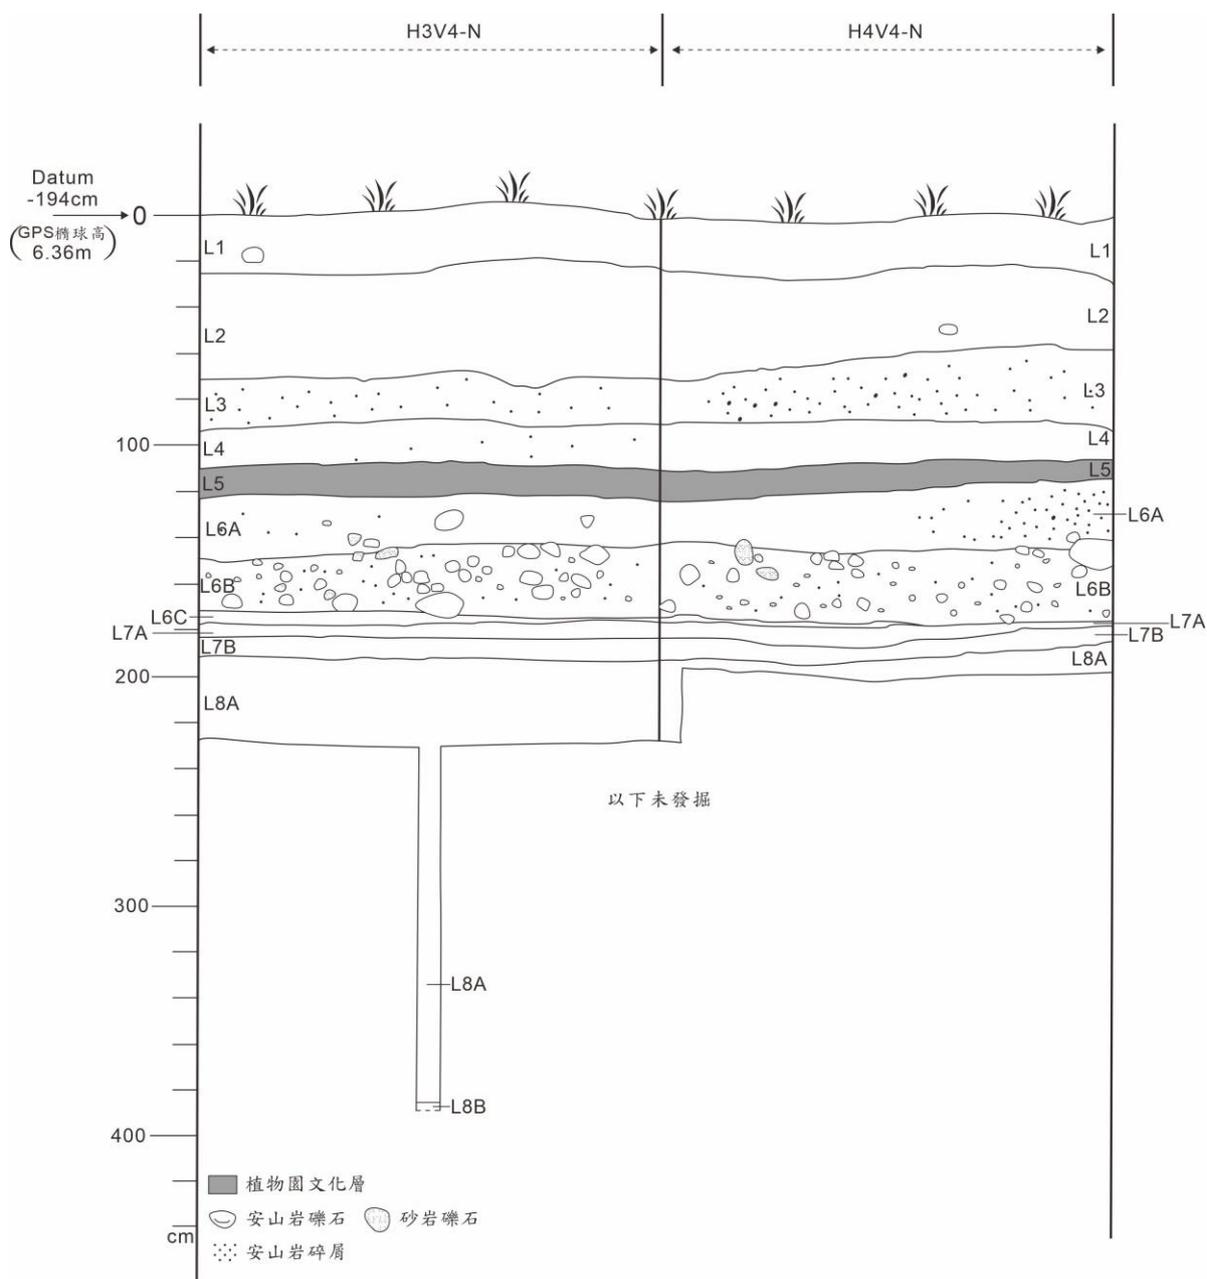
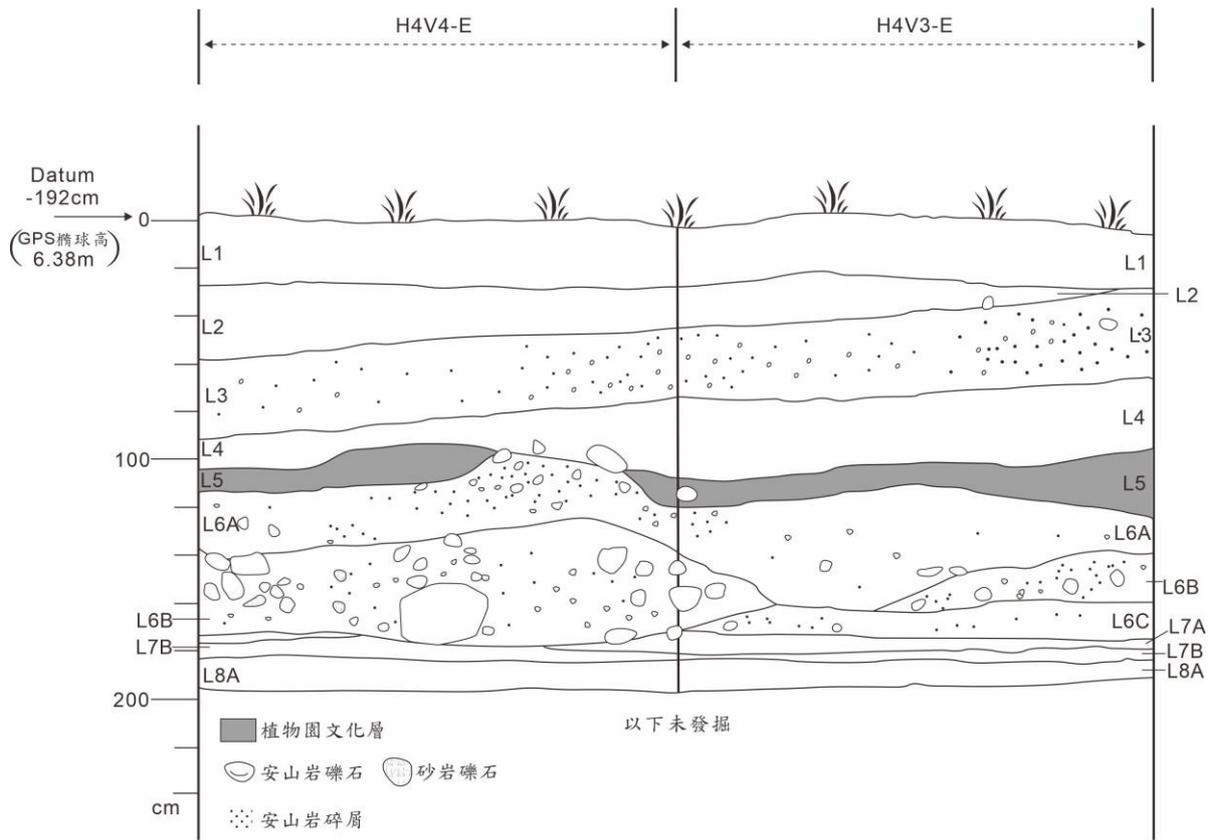
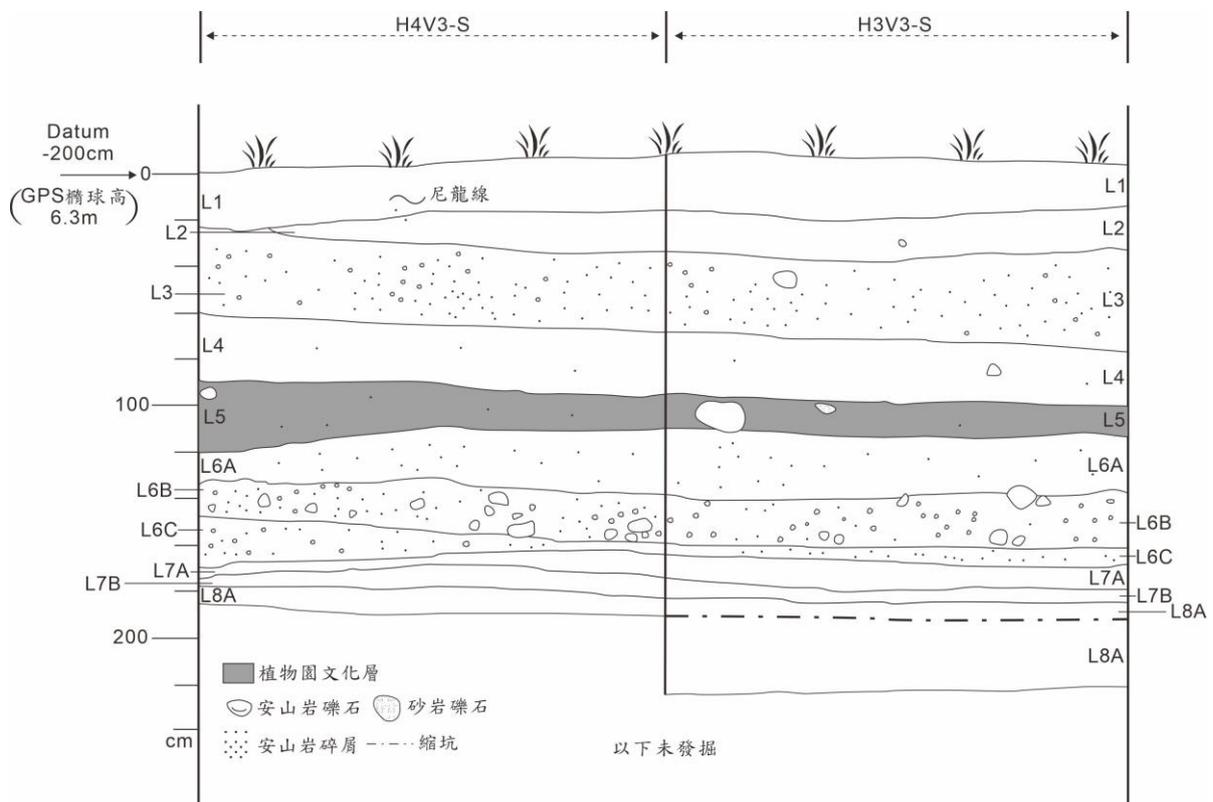
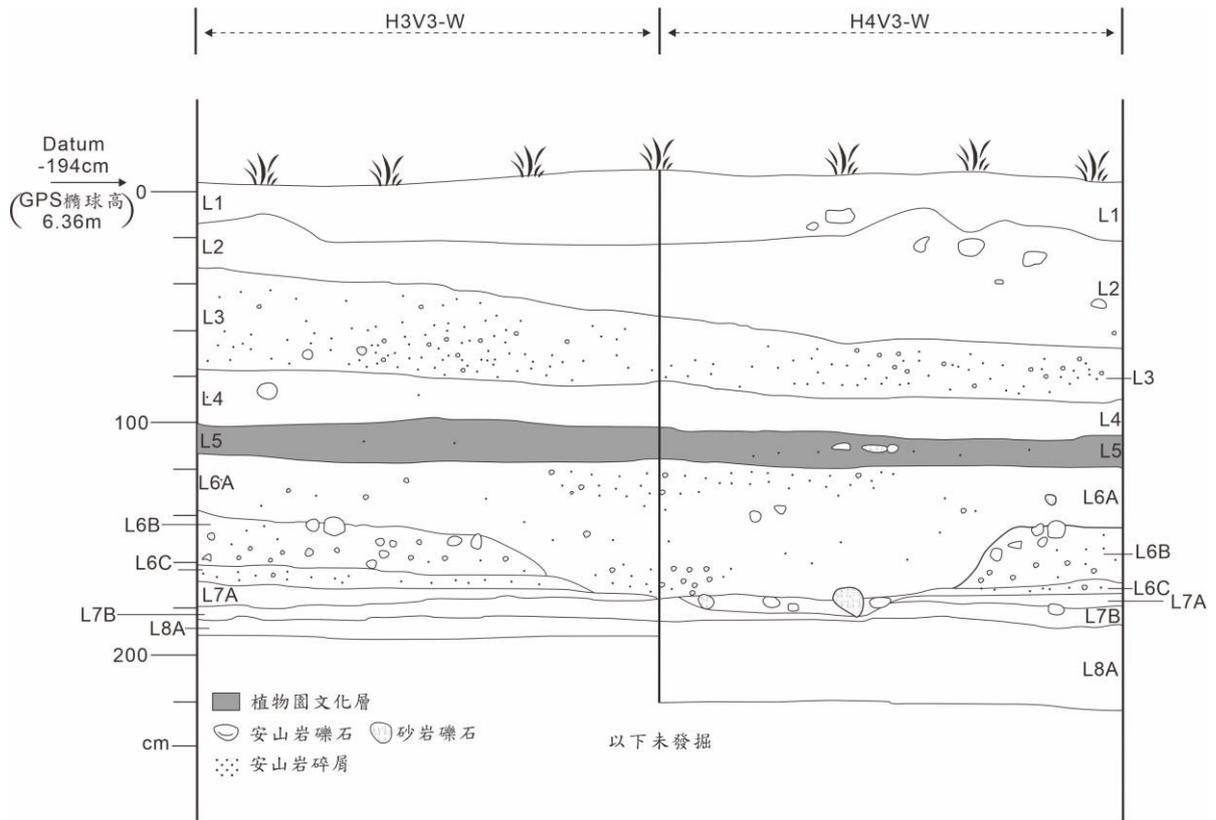
整體而言，TP4 探坑經發掘結果，僅於其中 L5 出現植物園文化層，而其下部地層 L6 土石流造成之自然崩積土層，其上部地層 L3 亦可見另一次土石流現象造成的自然崩積土層，L4 則可見夾雜少量植物園文化陶片之遺物包含層。顯示本探坑由於位處地勢稍低的下階地梯田，雖僅出土植物園文化層，但不確定十三行文化層是否已遭早其梯田化或土石流的影響而不存，但至少可見植物園文化形成前後，當地至少發生過二至三次規模不小的土石流現象，因此造成崩積土之二次堆積遺留。

圖 22：TP4-I 北界牆斷面圖

圖 23：TP4-I東界牆斷面圖

圖 24：TP4-I南界牆斷面圖

圖 25：TP4-I西界牆斷面圖

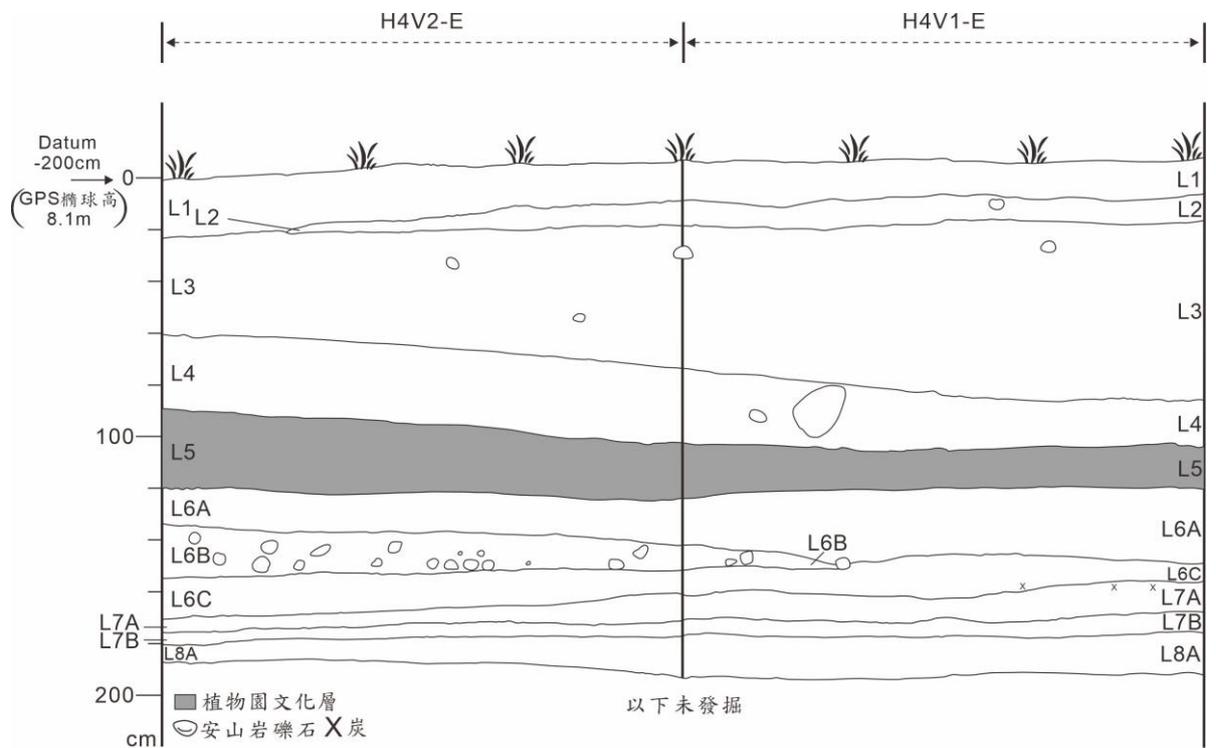
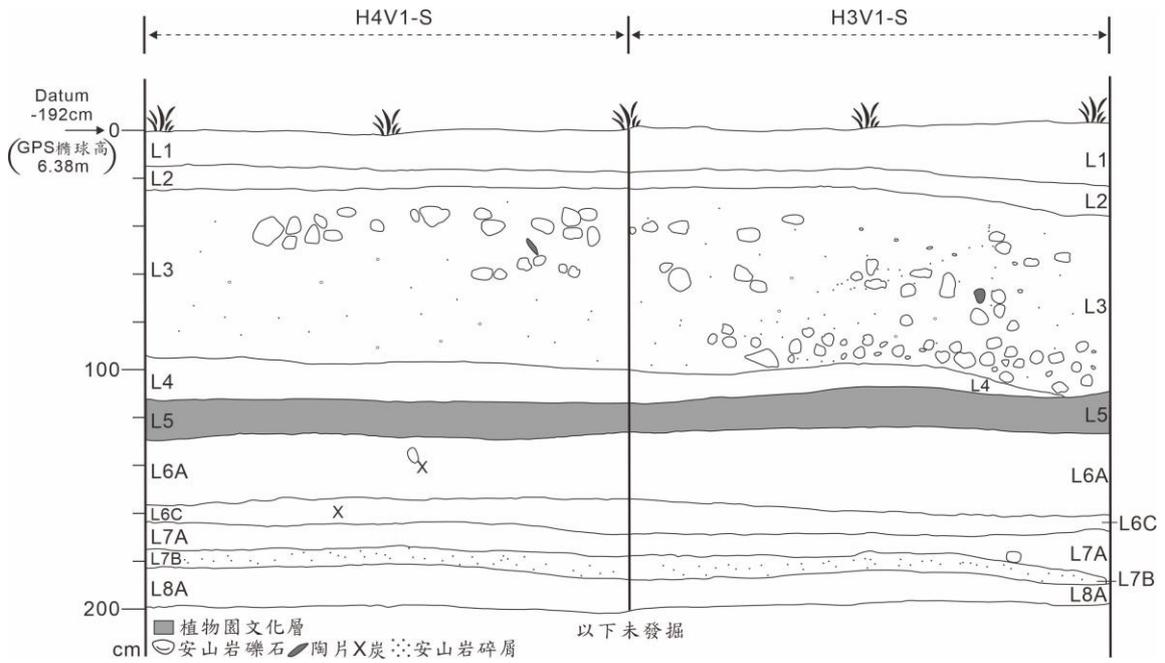
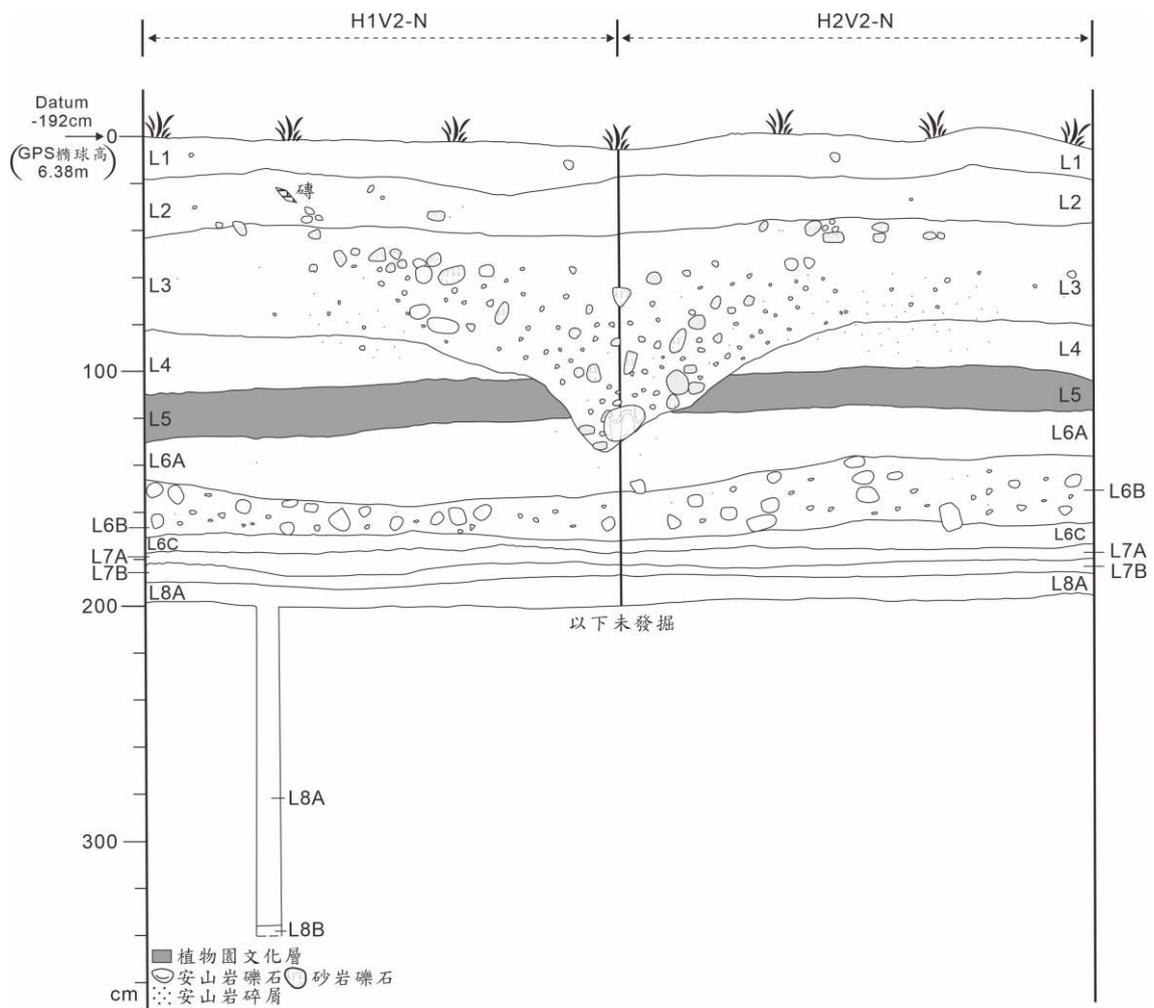
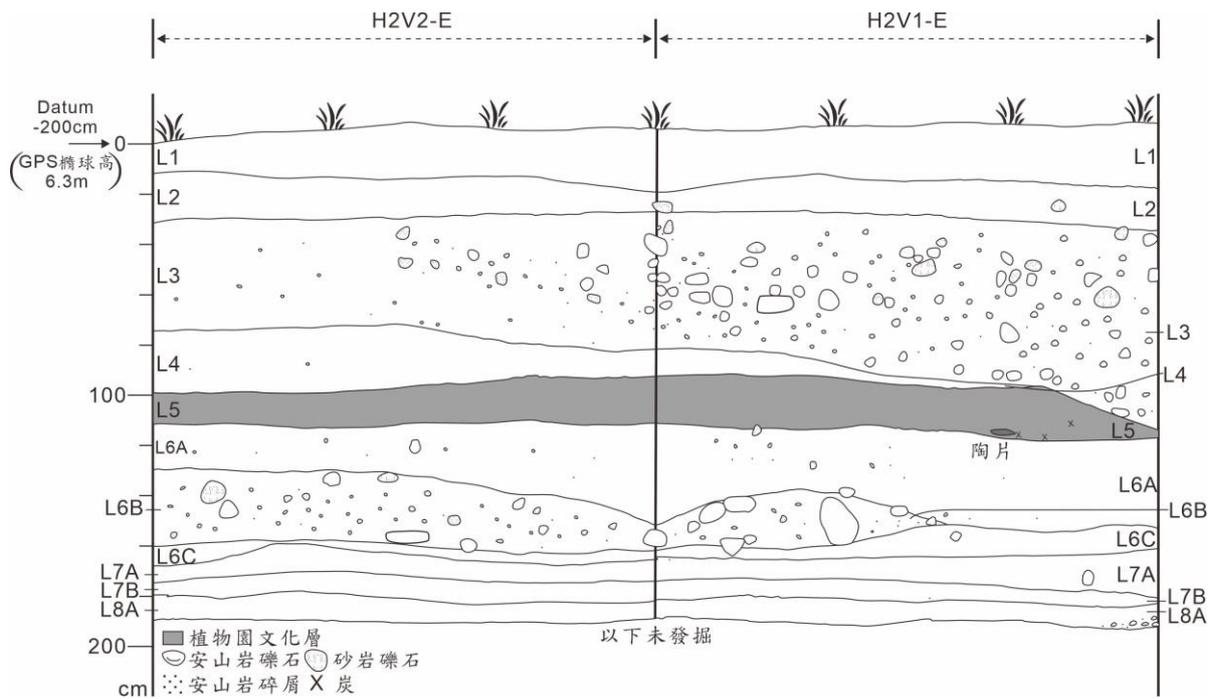
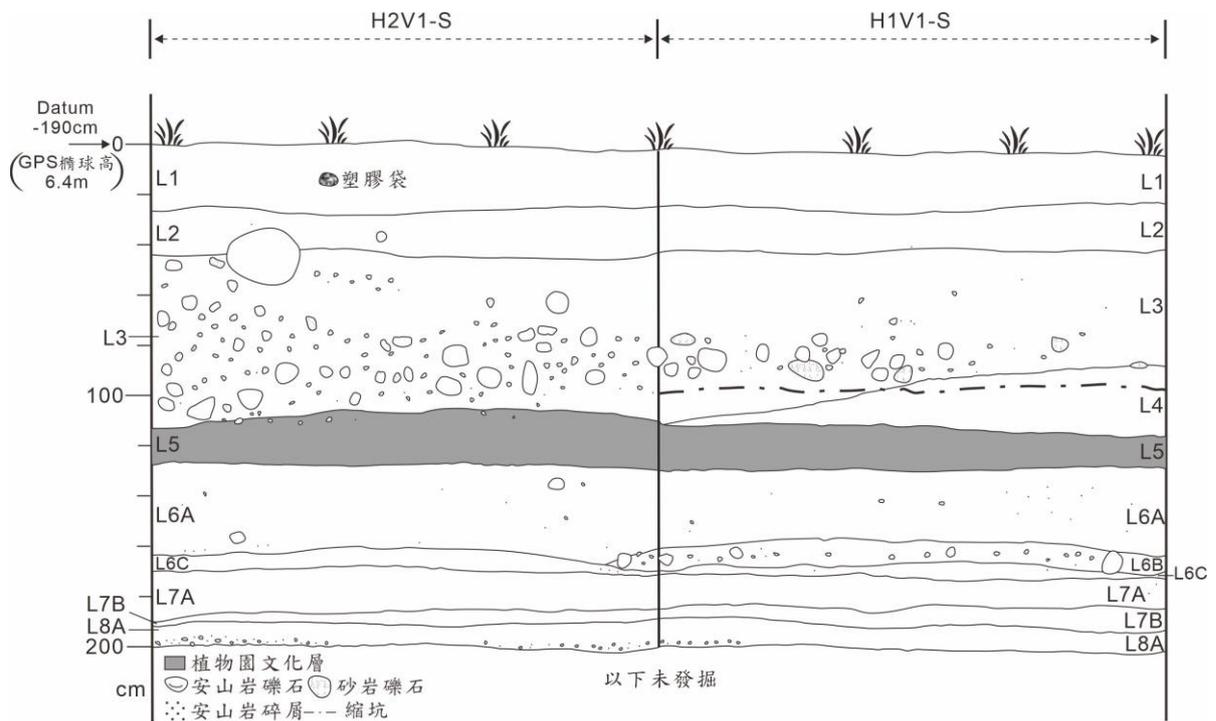
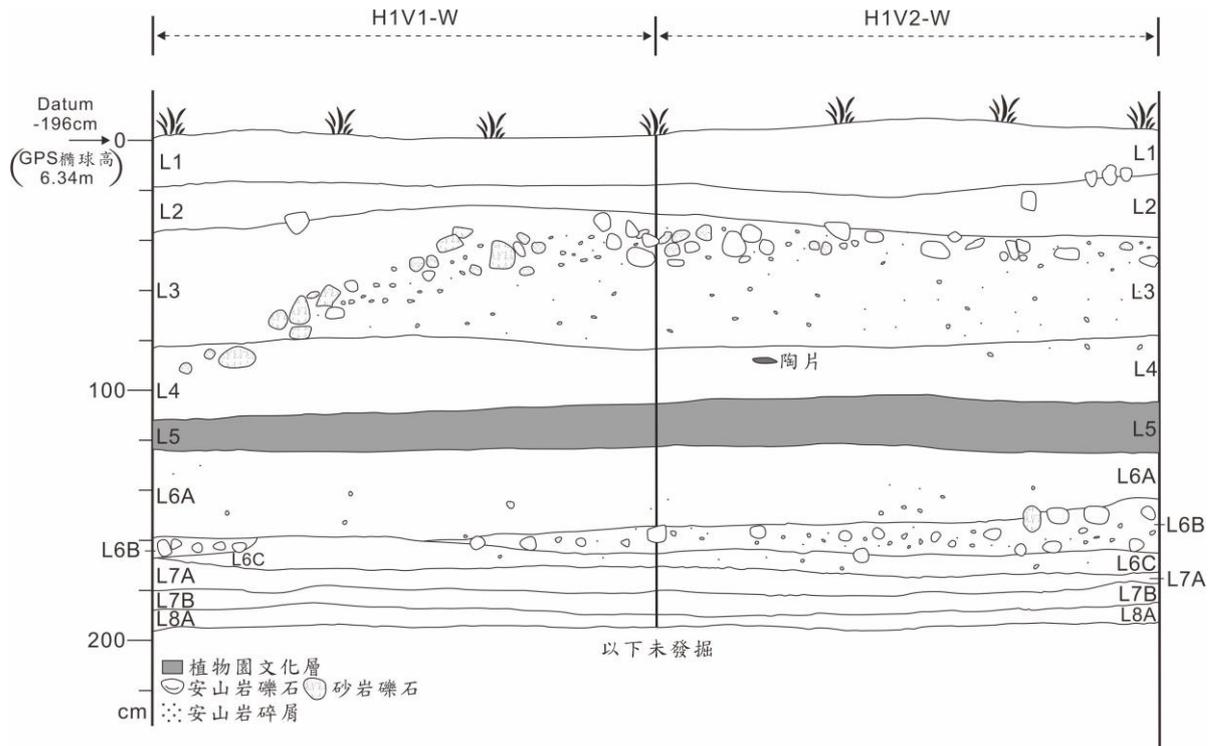
圖 26：TP4-II東界牆斷面圖

圖 27：TP4-II南界牆斷面圖

圖 28：TP4-III北界牆斷面圖

圖 29：TP4-III 東界牆斷面圖

圖 30：TP4-III 南界牆斷面圖

圖 31：TP4-III西界牆斷面圖

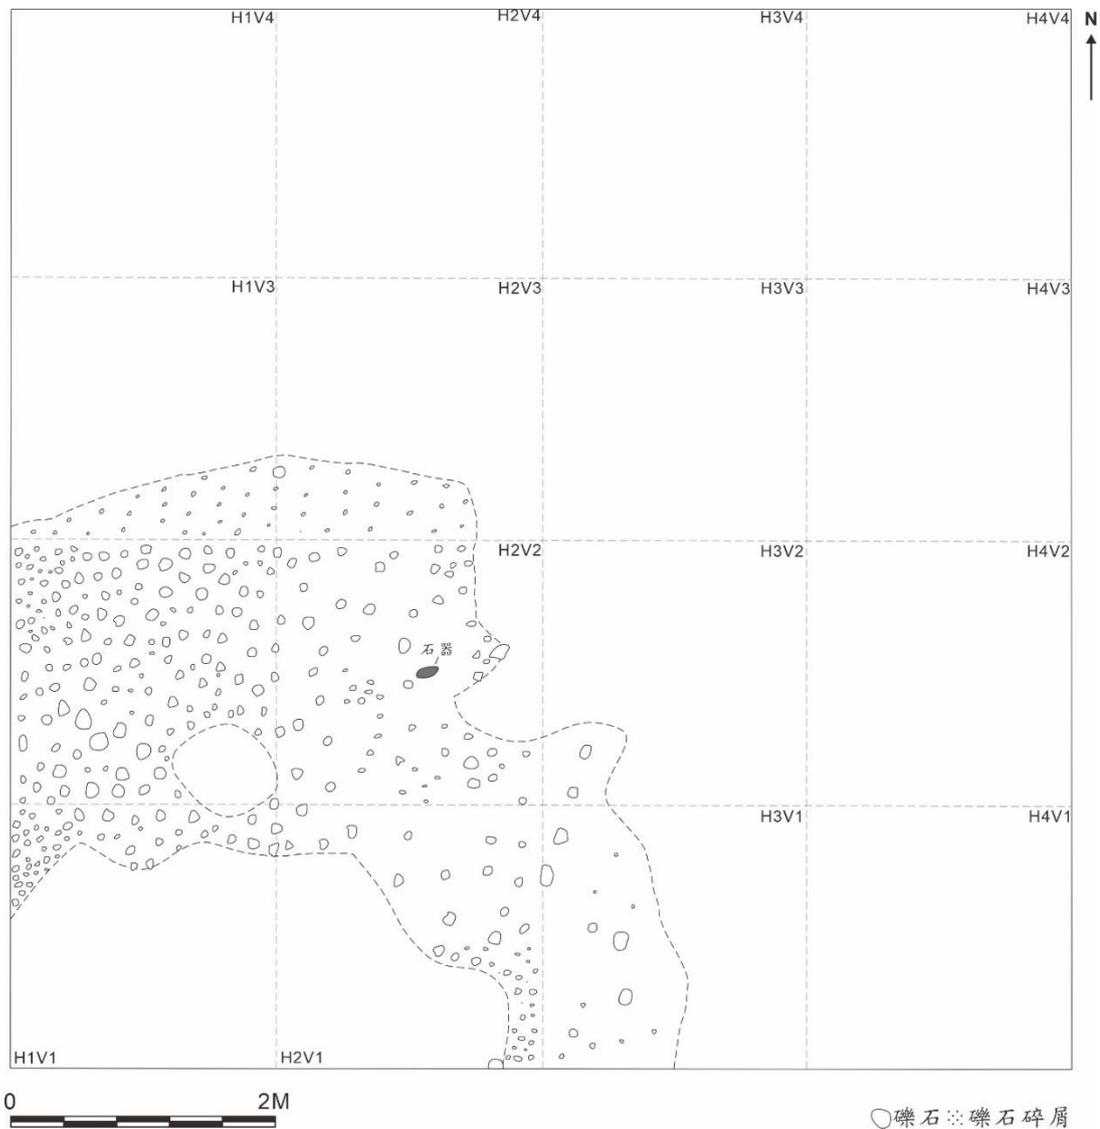
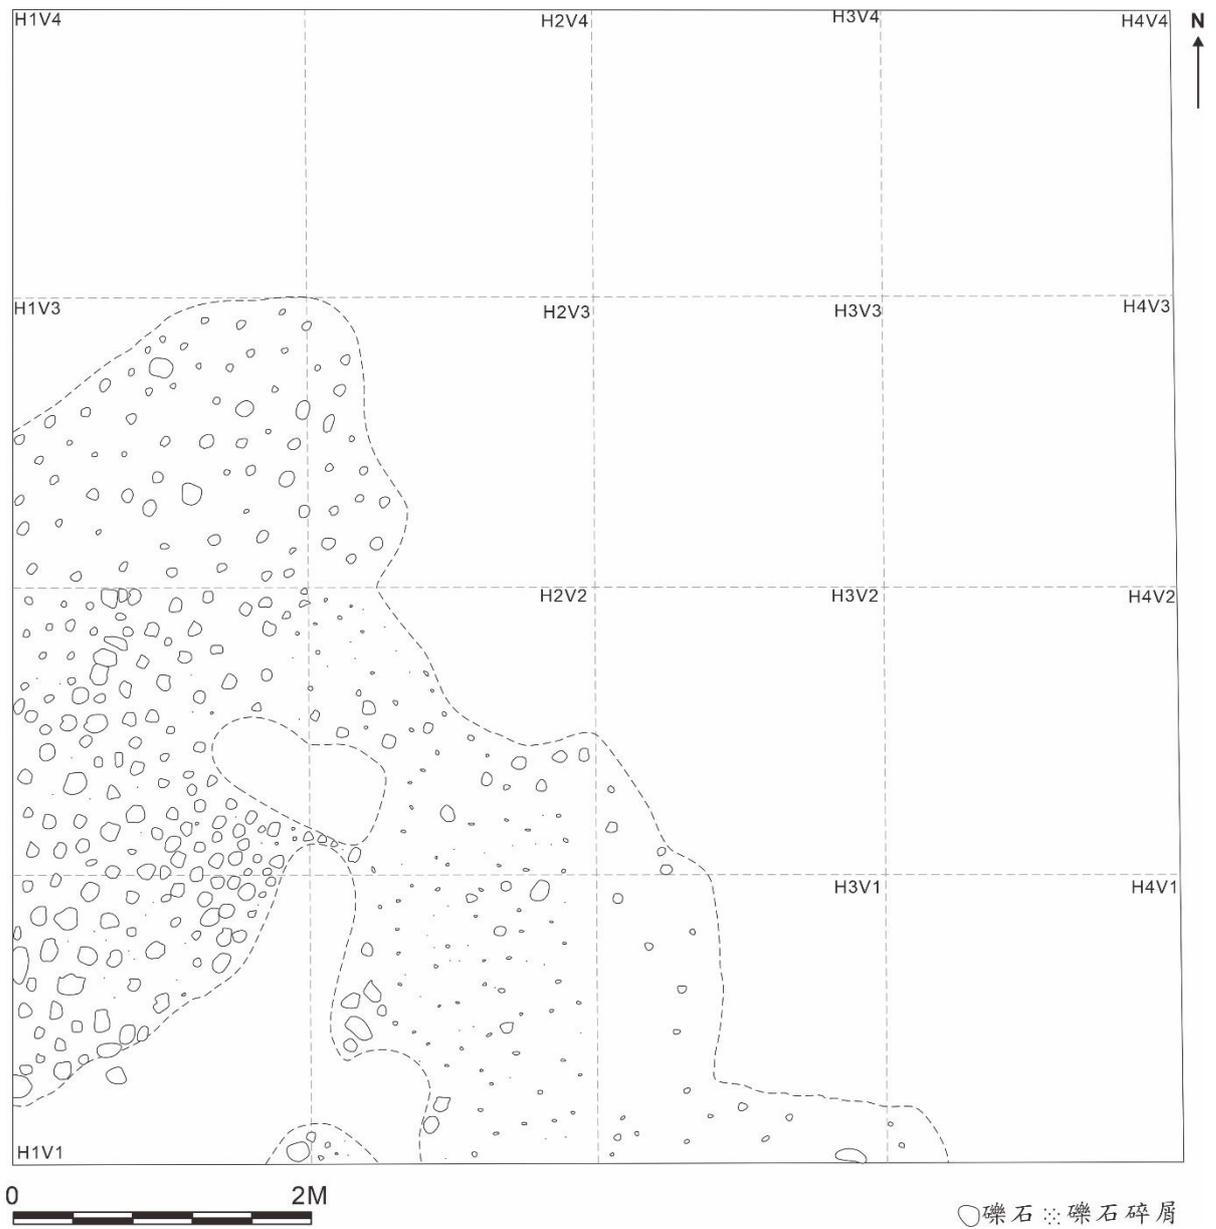
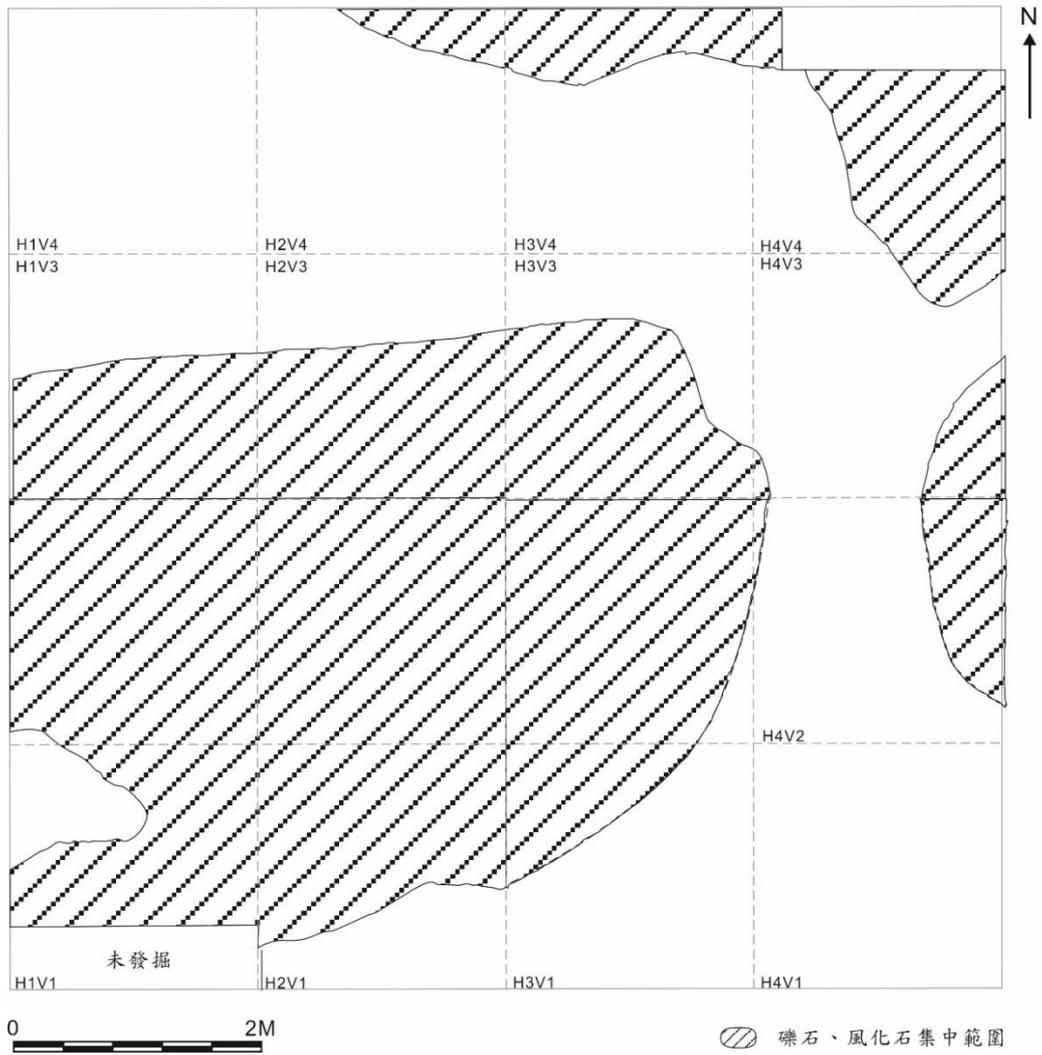
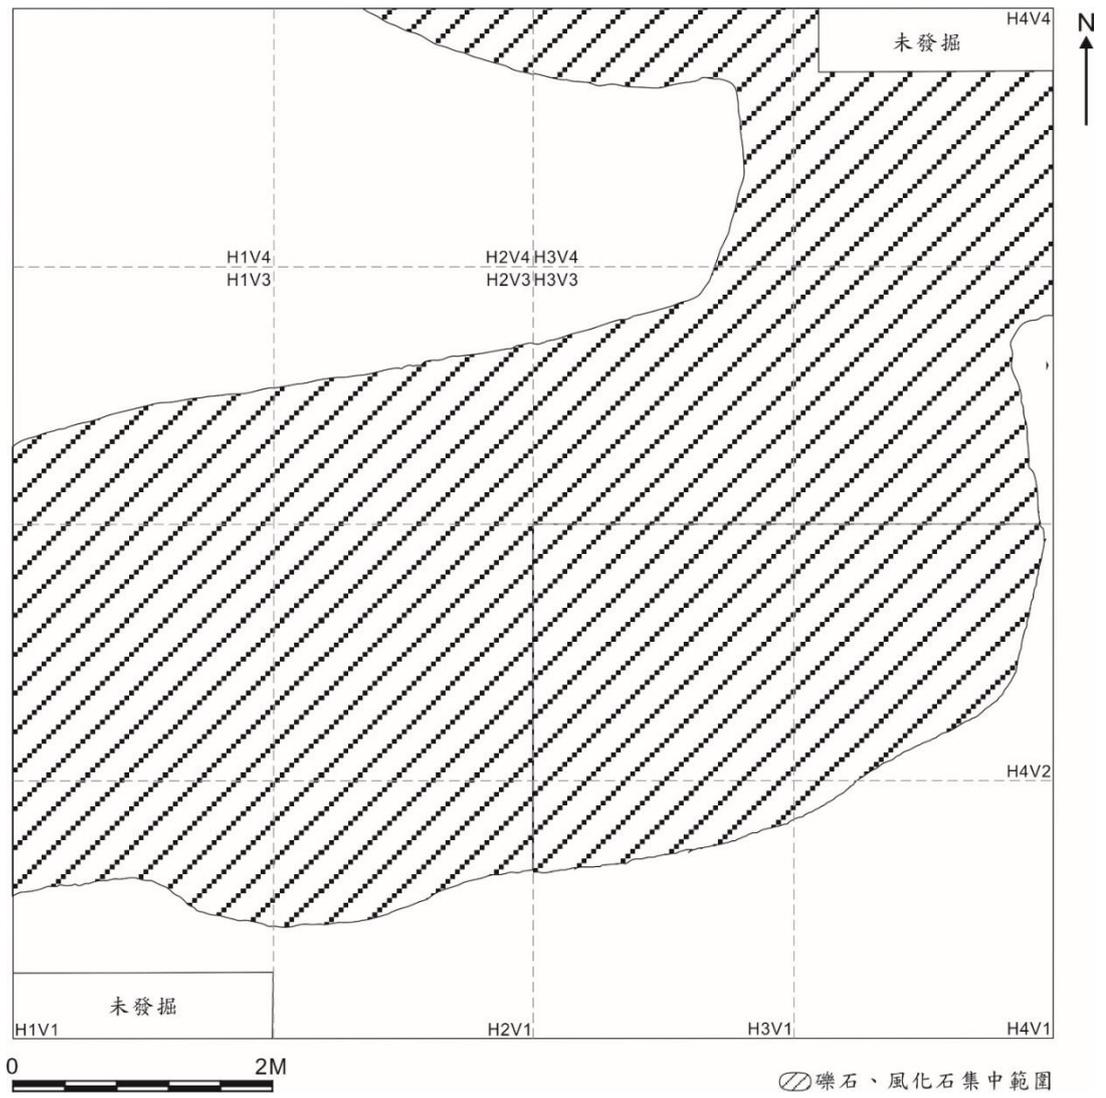
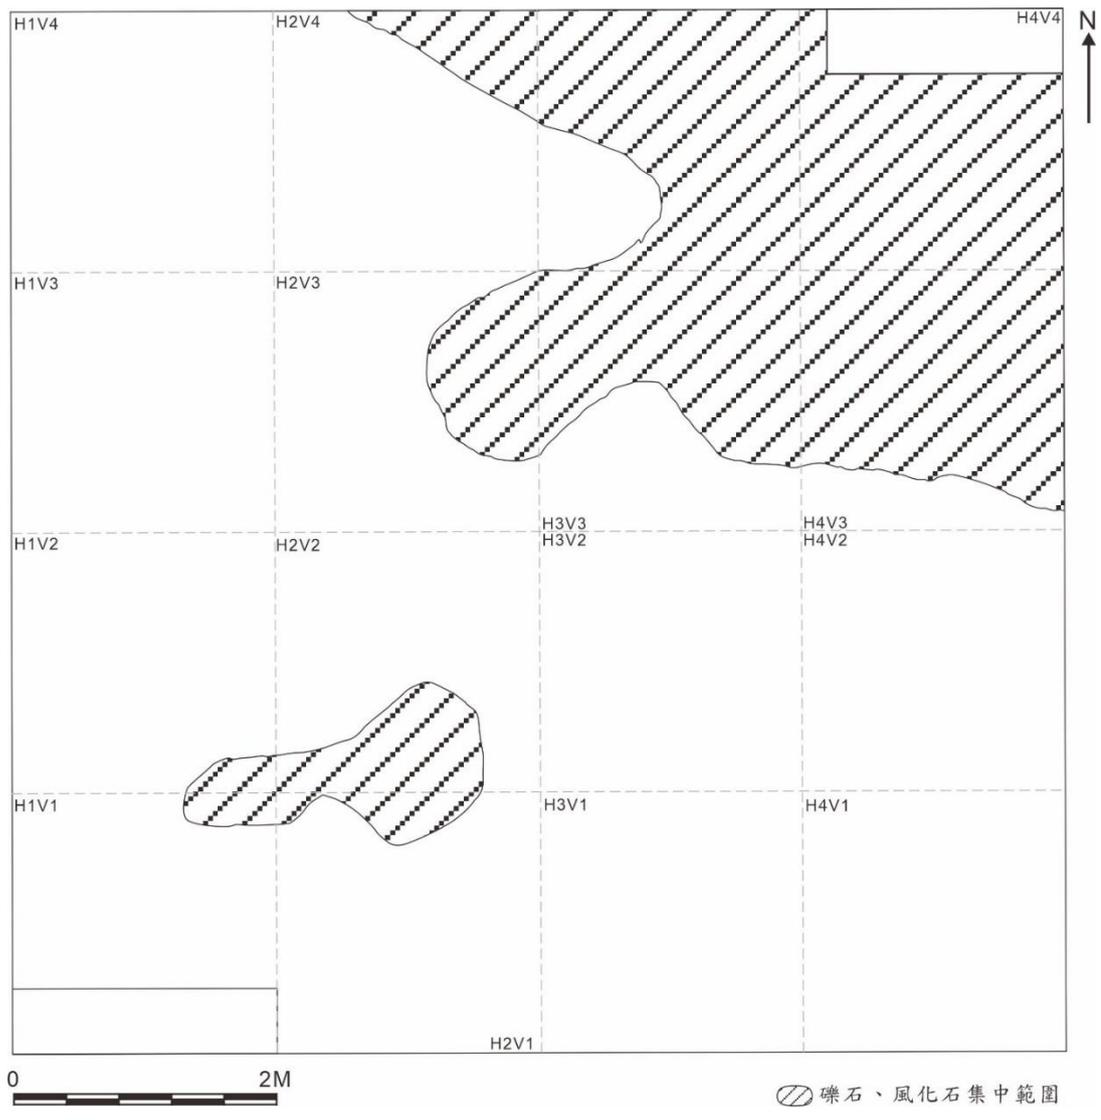
針對以上地層堆積現象，可見 TP4-L5 屬植物園文化層，但該探坑分別於植物園文化層形成前後，包括 L3~L4、L6 等層位，均出土有土石流堆積地層，其中 L4 除了出土植物園文化的陶片外，也夾雜少量包括十三行文化、大坌坑文化與其他外來文化的陶片。這些現象除了顯示在植物園文化層形成前，以及植物園與十三行文化層之間間歇層，遺址周邊應持續有發生土石流的現象，因此造成遺址內出現大量二次堆積的礫石層。如果從探坑內所見崩積土石分布的範圍而言，植物園文化形成後出現的土石堆積範圍，主要集中在探坑西南角一帶，以其中出土於 TP4-IV-L3c (F4) 的土石凹溝遺跡為例，其堆積厚度約當 70 公分左右，以南北向縱向分布，底層 L4~L7 成深凹溝狀，至頂端 L1~L3 的分布範圍寬度增加，可能為土石流發生時往下急速沖刷地層而造成凹溝狀現象，其後再因一次性大量混雜粗砂土的砂岩礫石層堆積，致使地面趨於平整，因此土石流分布的範圍也就擴增。但相較而言，植物園文化層形成前的土石流崩積卵礫石散佈範圍則相對較為廣泛，幾乎遍布於整個探坑表面，可能說明該階段出現的土石流現象可能要較晚期更為劇烈所致。

圖 36：TP4-L3a 土石流崩積卵礫石散佈範圍

圖 37：TP4-L3b 土石流崩積卵礫石散佈範圍

圖 40：TP4- L6c 土石流崩積卵礫石散佈範圍

圖 41：TP4- L6d 土石流崩積卵礫石散佈範圍

圖 42：TP4- L6e 土石流崩積卵礫石散佈範圍

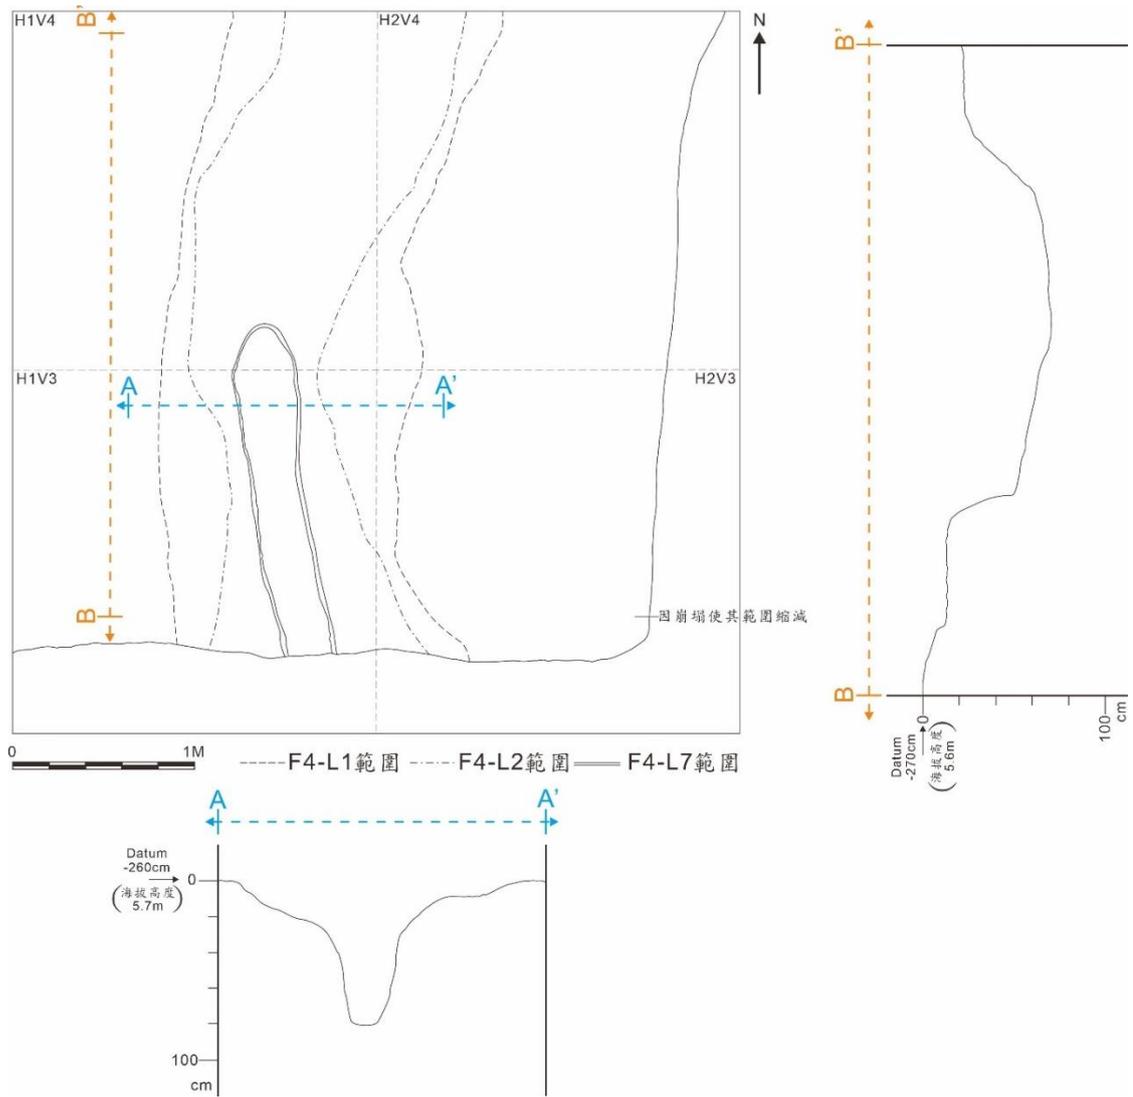
圖 38：TP4-IV-L3c(F4)土石流崩積形成之凹溝平面與斷面圖
