淡水河北側沿河平面道路工程委託技術服務

外北橋疑似遺址擴大考古發掘計畫

成果報告書

執行單位：言古文化有限公司

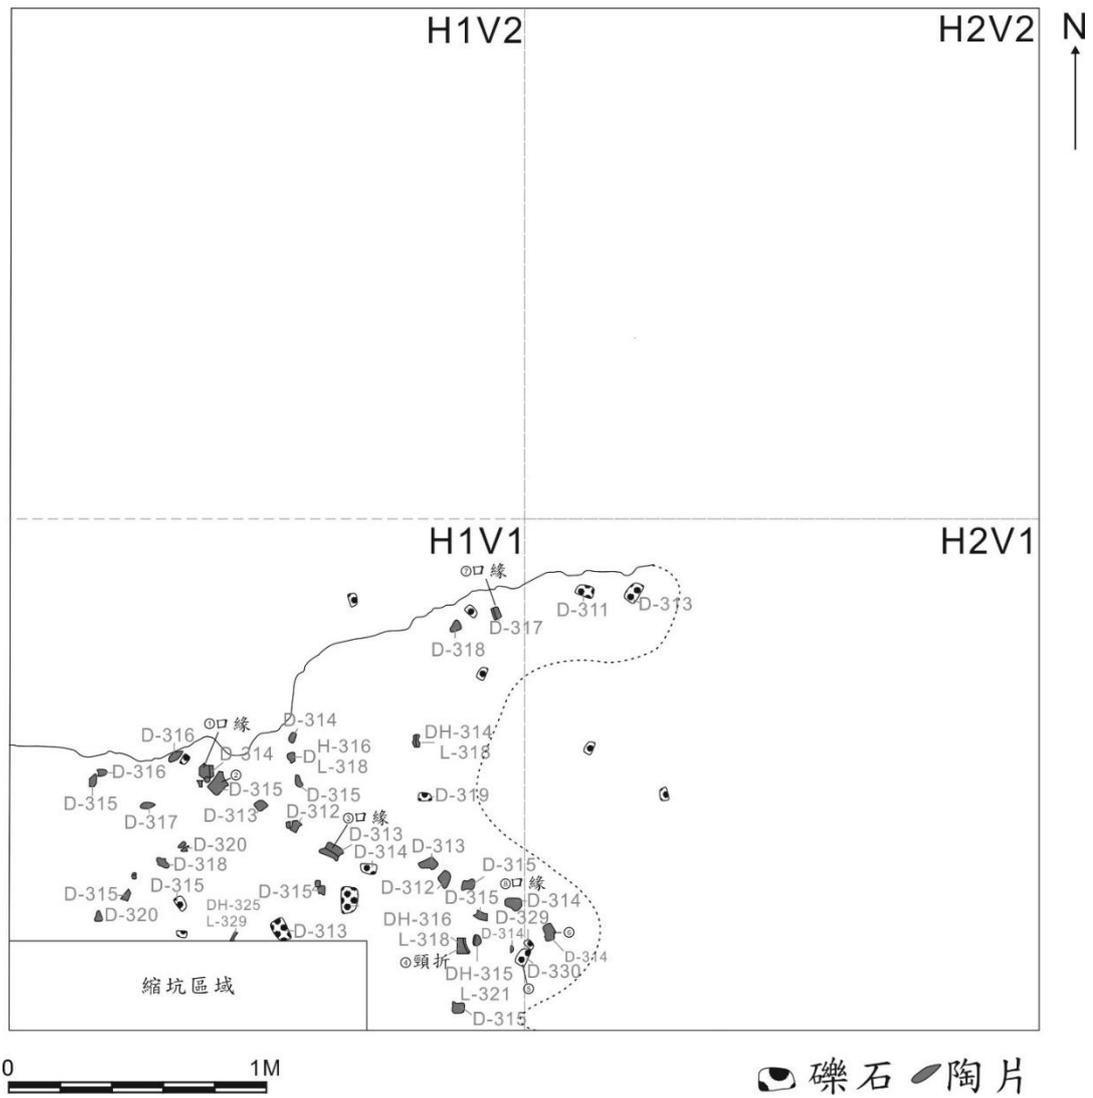
圖 39：TP4-III-L5a(F3-L1)陶片集中範圍分布圖

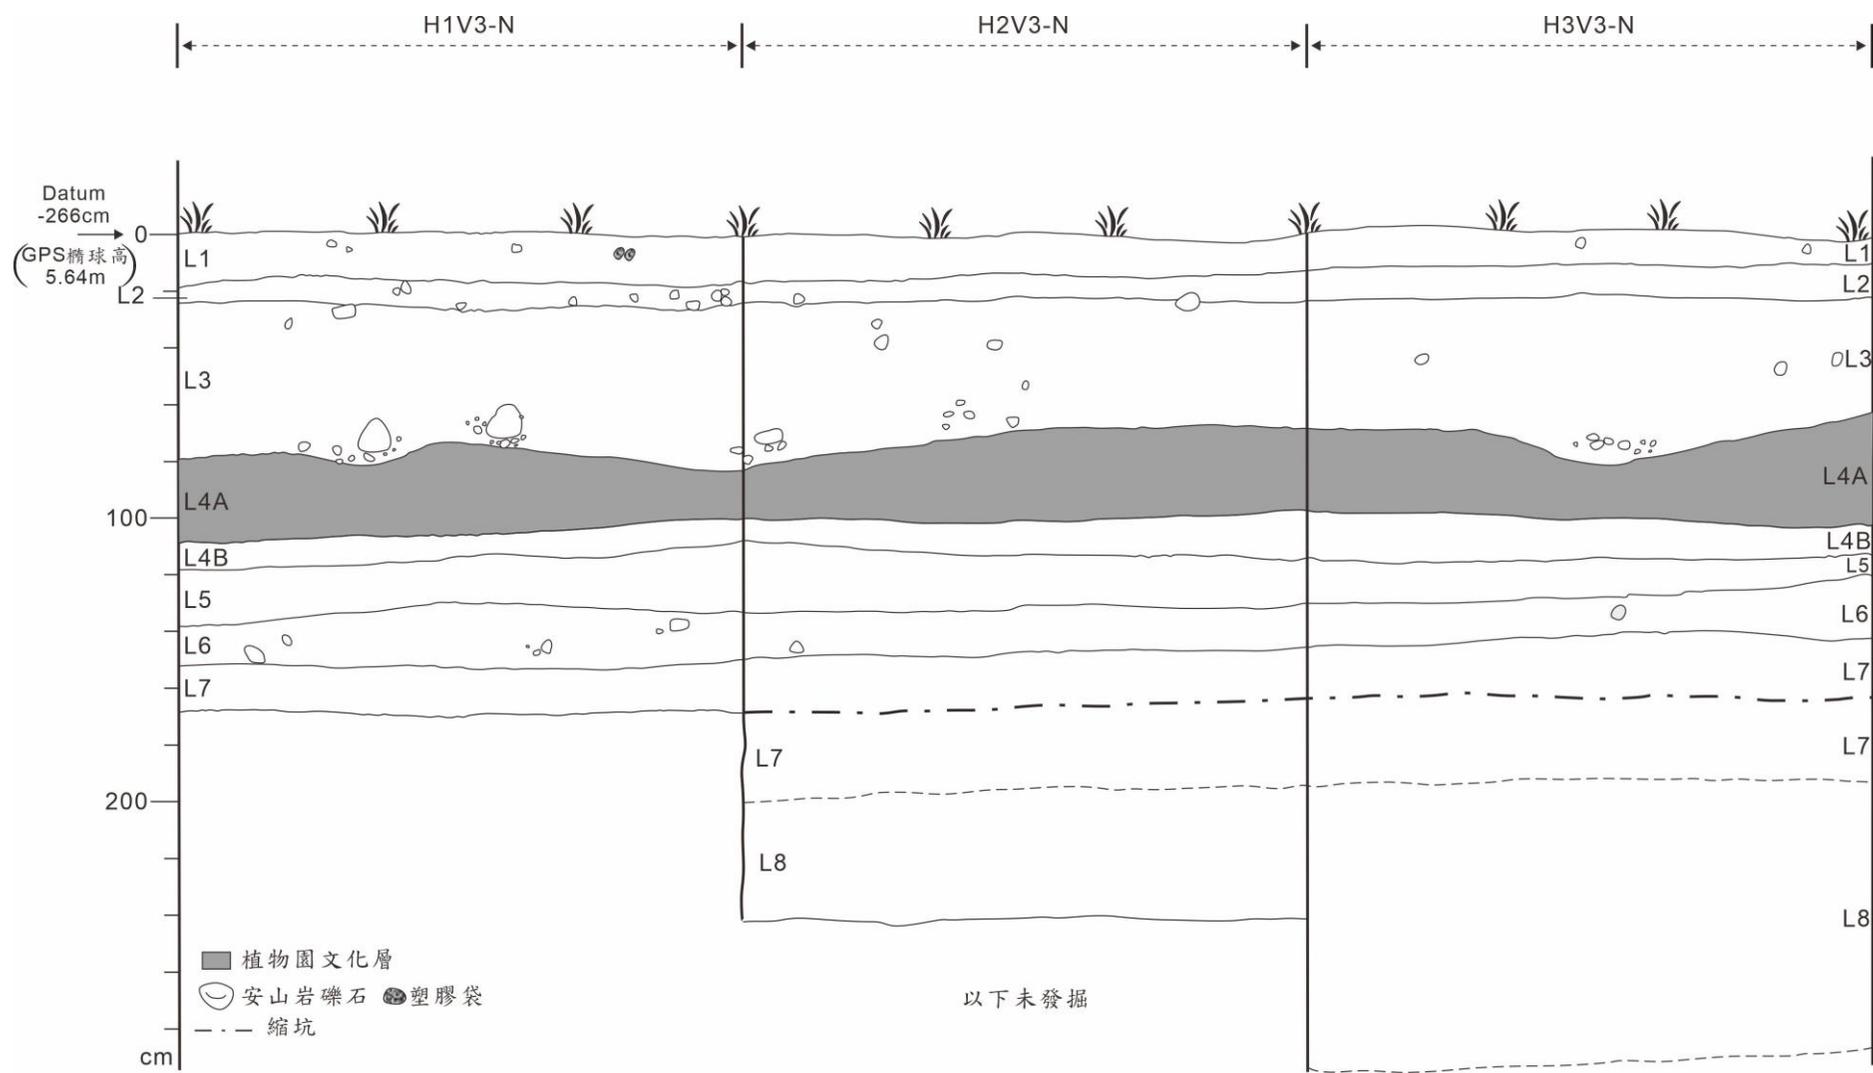
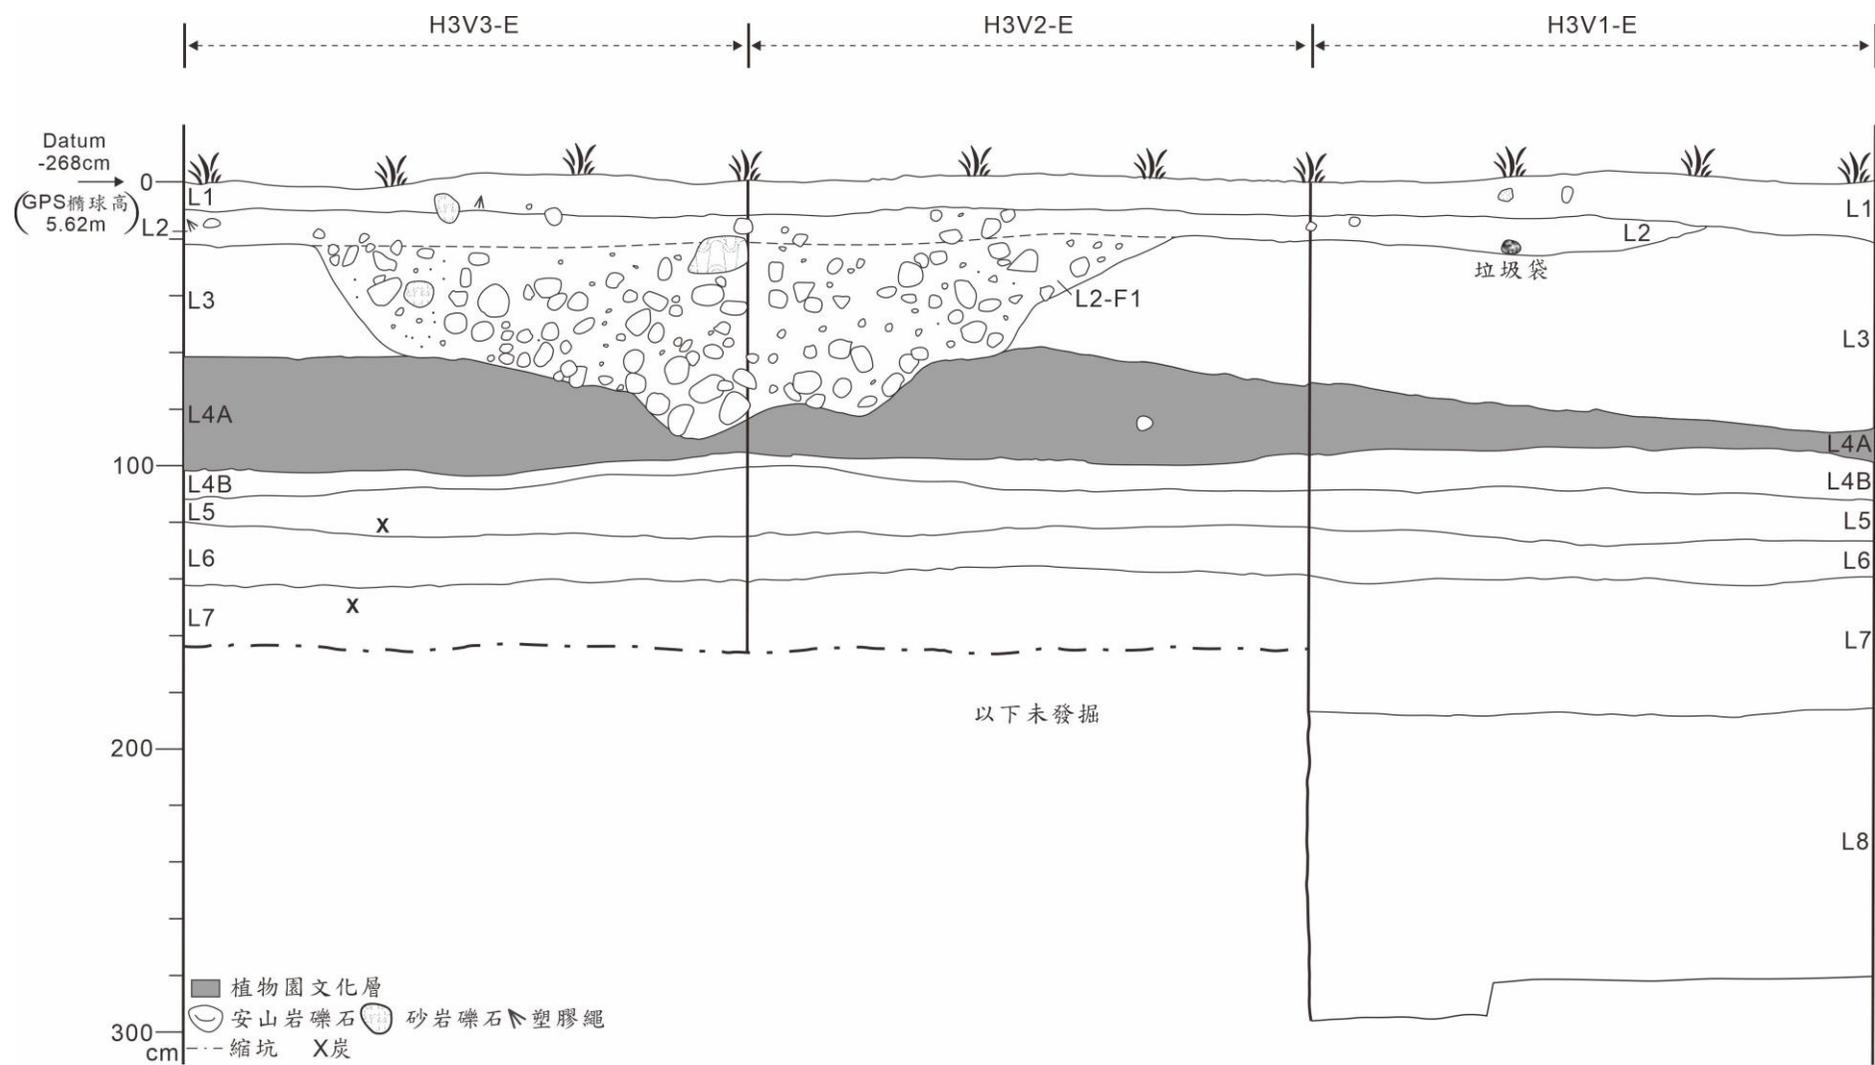
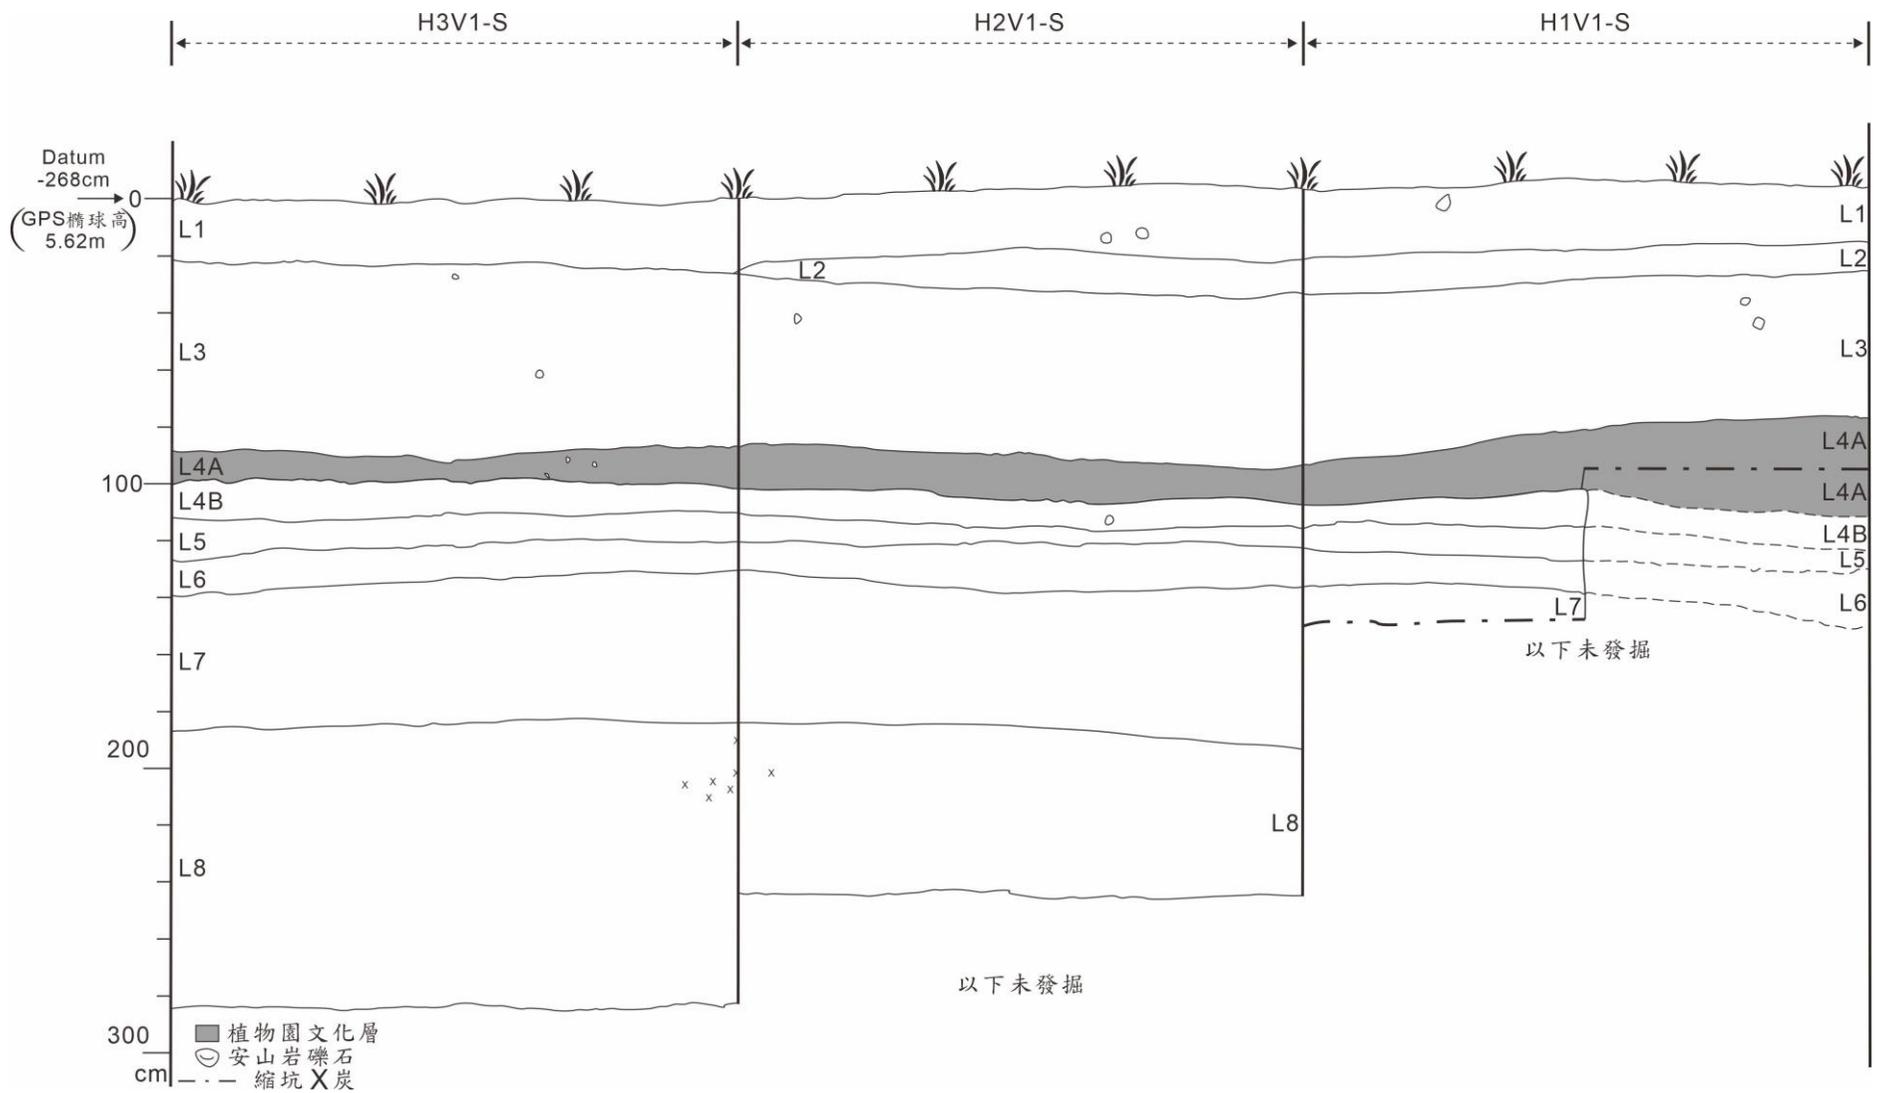
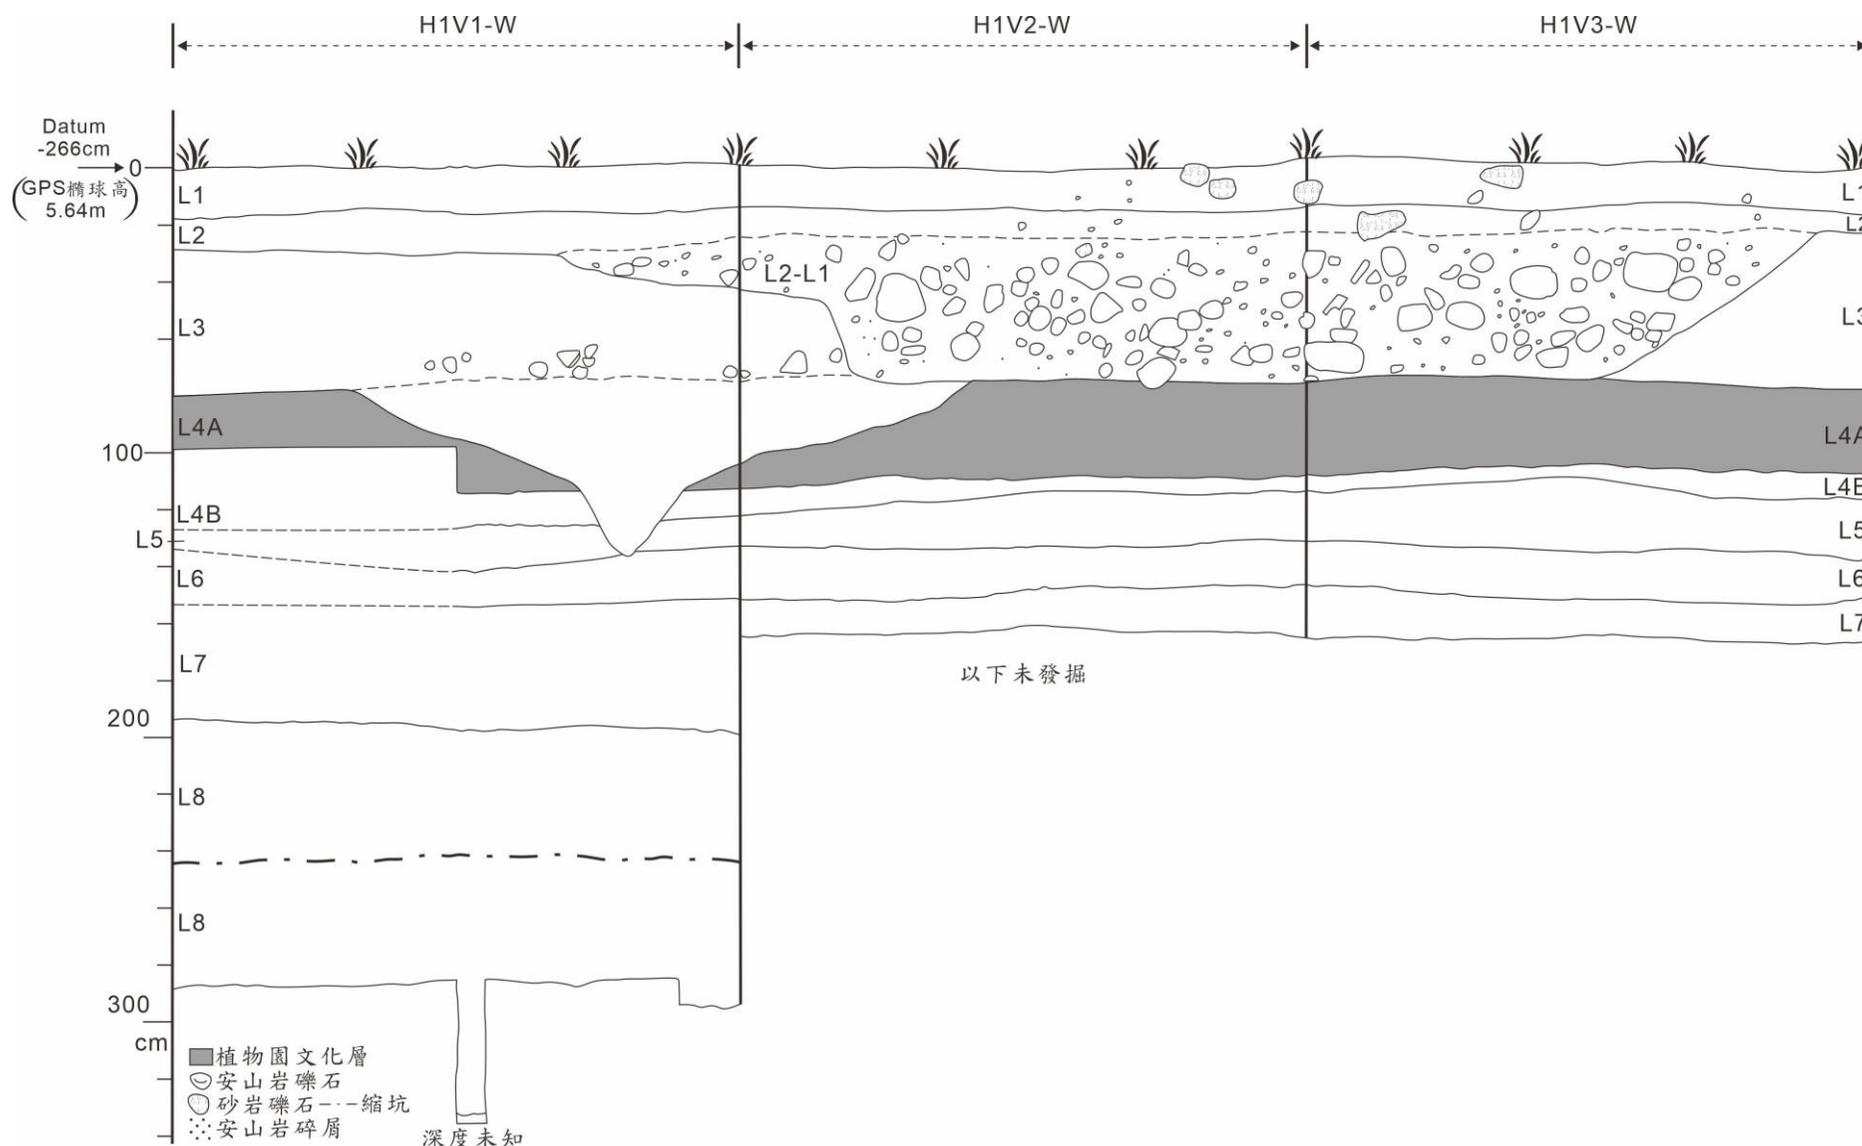
整體而言，TP5 探坑經發掘結果，僅於其中 L4A 出現植物園文化層，並分別於其上、下地層 L3、L5-L6 出現土石流造成之自然崩積土層。雖然不確定是否因地形因素而不見十三行文化層，但至少可見植物園文化形成前後，當地至少發生過二至三次規模不小的土石流現象。

圖 44：TP5 北界牆斷面圖

圖 45：TP5 東界牆斷面圖

圖 46：TP5 南界牆斷面圖

圖 47：TP5 西界牆斷面圖

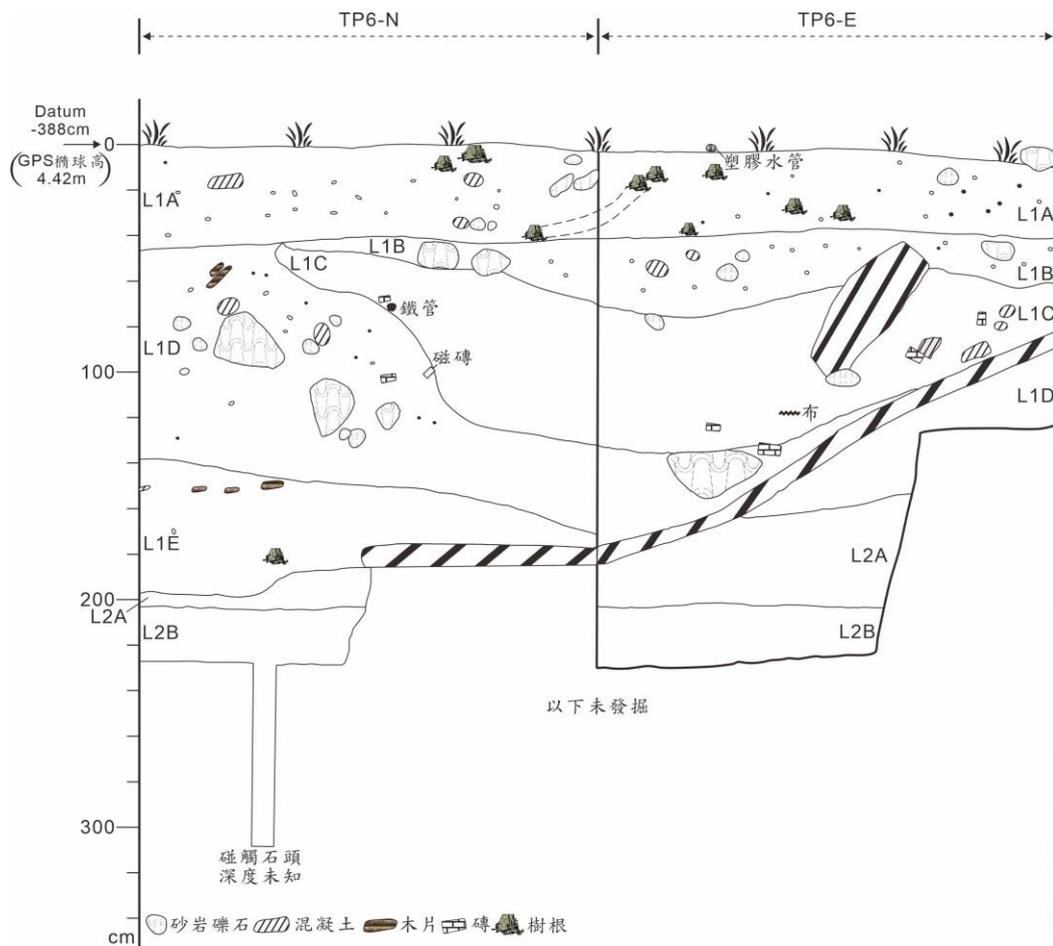
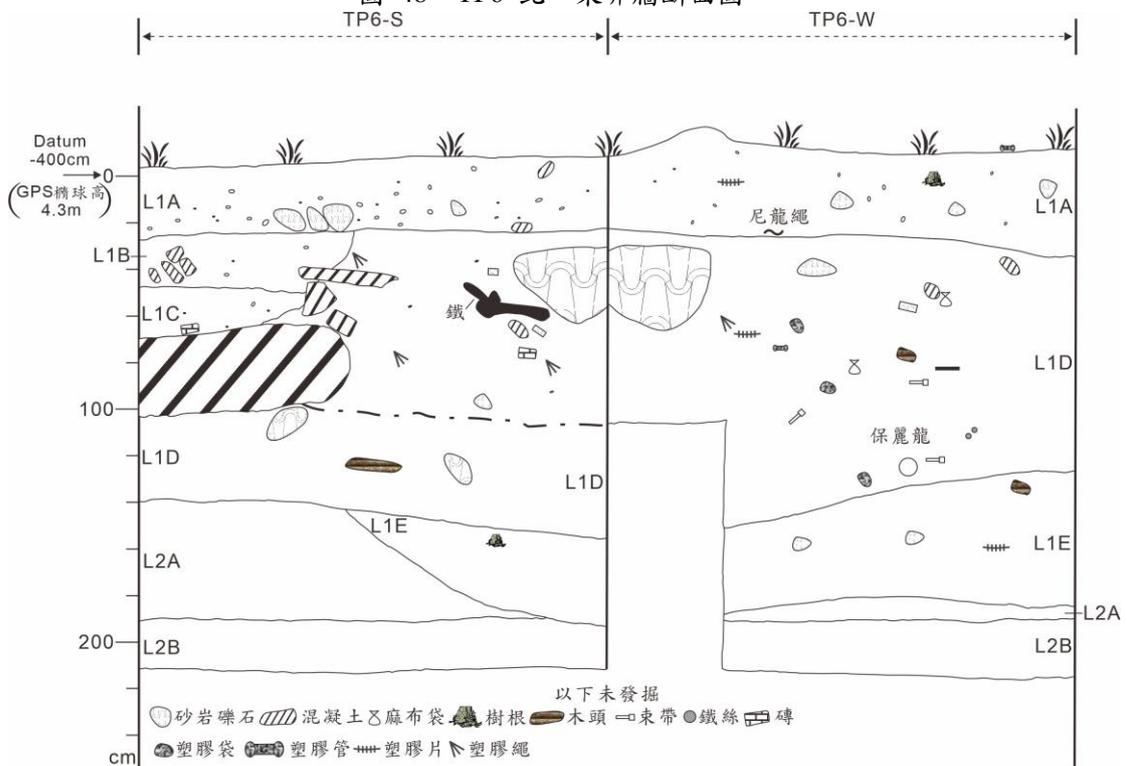
整體而言，TP6 探坑經發掘結果，並未出現史前文化層堆積，且二次堆積土層干擾的深度，至少達地表下 2 公尺左右。本探坑的試掘，其目的在於確認外北橋遺址史前文化層分布範圍之北界，但由於該區域之原始地層已嚴重遭到擾亂，僅能初步就地表調查狀況略與分析，由於該區域位於外北橋遺址、紅樹林捷運站北側小溪溝之北側，且於地表調查過程並未採集有史前文化遺物，因此初步判斷該溪溝之形成可能在外北橋遺址形成之前，亦即 TP6 探坑所在之小溪溝周遭，可能即為早其外北橋遺址史前文化層分布範圍之北界。

圖 48：TP6 北、東界牆斷面圖

圖 49：TP6 南、西界牆斷面圖

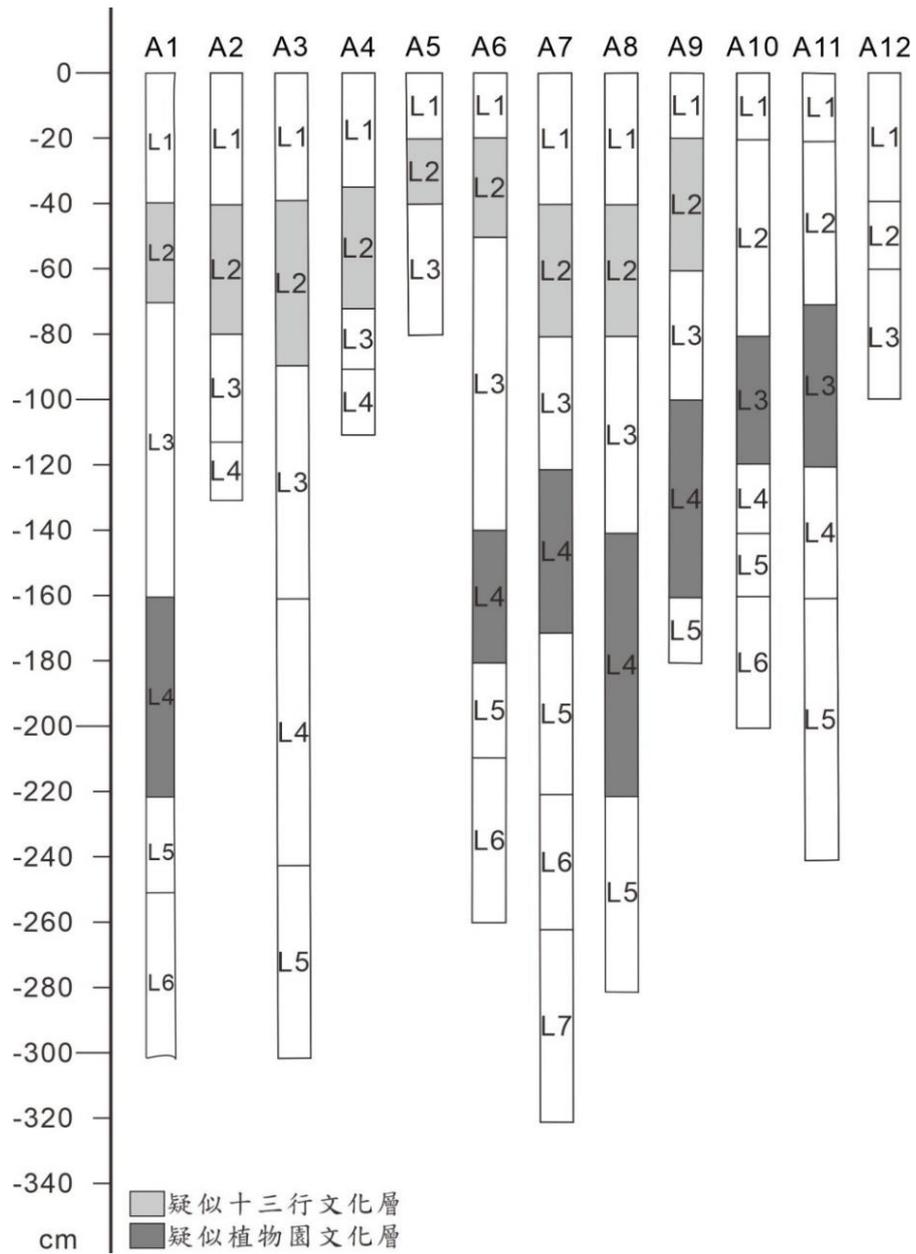
綜合以上鑽探結果，顯示除了 A12 未發現出土任何疑似之文化層堆積之外，其餘鑽探孔均出現有疑似為十三行文化或植物園文化層之堆積（圖 50）。其中，十三行文化層之分布範圍，主要集中在 A1~A9 等鑽探孔，亦即 TP1~TP3 探坑周遭至 TP4 東南側的上階地，出土之深度約當在地表下 20~80 公分不等。而出現有植物園文化層的鑽探孔則包括 A1、A6~A11 等，則含括 TP1 至 TP5 等上、下二個階地，出土的深度則在地表下 80~220 公分不等。

圖 50：本計畫進行人工鑽探孔之地表下深度與疑似文化層分布深度比較圖

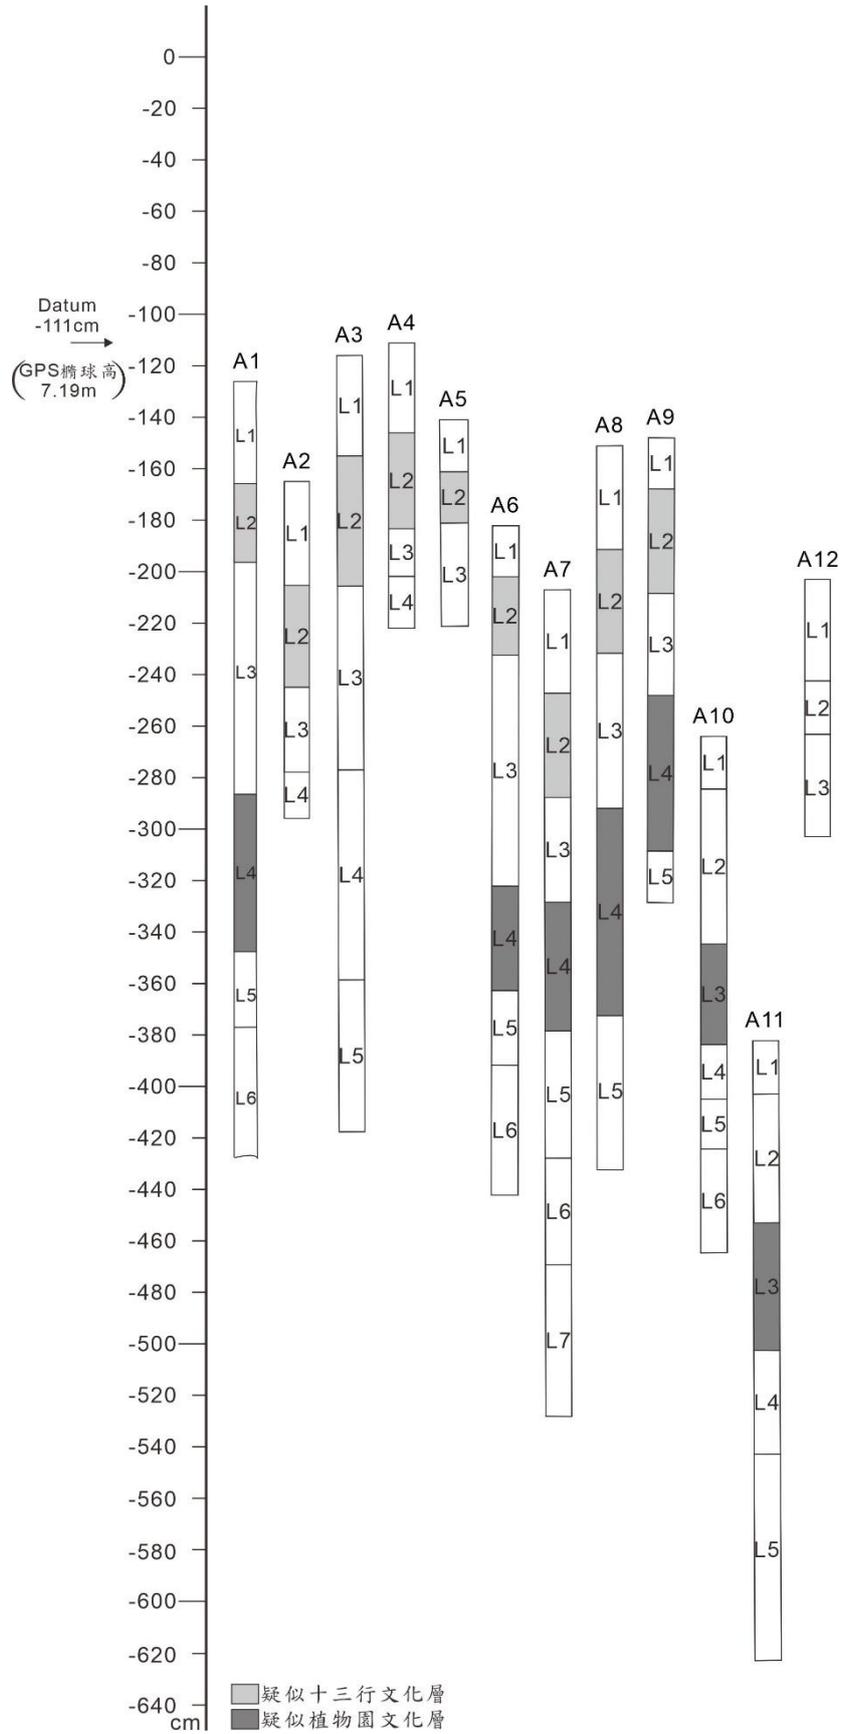
但如果進一步以統一基準點之相對高程進行分析，則可發現由於本計畫基地的地勢為自東南往西北方向傾斜，現地為人工開闢而成的梯田。如果就十三行文化層埋藏的相對深度而言，位於上階地東側的 A1、A3 等鑽探孔，約當在基準點下 160~210 公分左右，但位於上階地西側的 A7，十三行文化層埋藏深度則可抵基準點下 250~290 公分左右，二者高差約當在 80~90 公分左右。至於植物園文化層埋藏深度最高點位於下階地東側 A9，約當在基準點下 250~290 公分左右，最低點則在下階地西側 A11，約當在基準點下 460~500 公分左右，高差甚大，約當在 210 公分左右（圖 50 及圖 51），顯示植物園文化層的高差，明顯要較十三行文化層大。如果進一步參酌發掘過程所見的土石流遺跡現象，則可見植物園文化形成前與形成之後，均曾出現土石流的自然堆積現象。就其植物園文化時期的地形坡度明顯要較十三行文化時期大，似乎顯示植物園文化結束之後所出現的土石流，規模可能相當大，除了可能迫使植物園文化人離開之外，也導致當地地形坡度有明顯減緩的趨勢，直至十三行文化人進入之時，當地地形已明顯趨於平緩。

圖 51：本計畫進行人工鑽探孔之相對基準點深度與疑似文化層分布深度比較圖

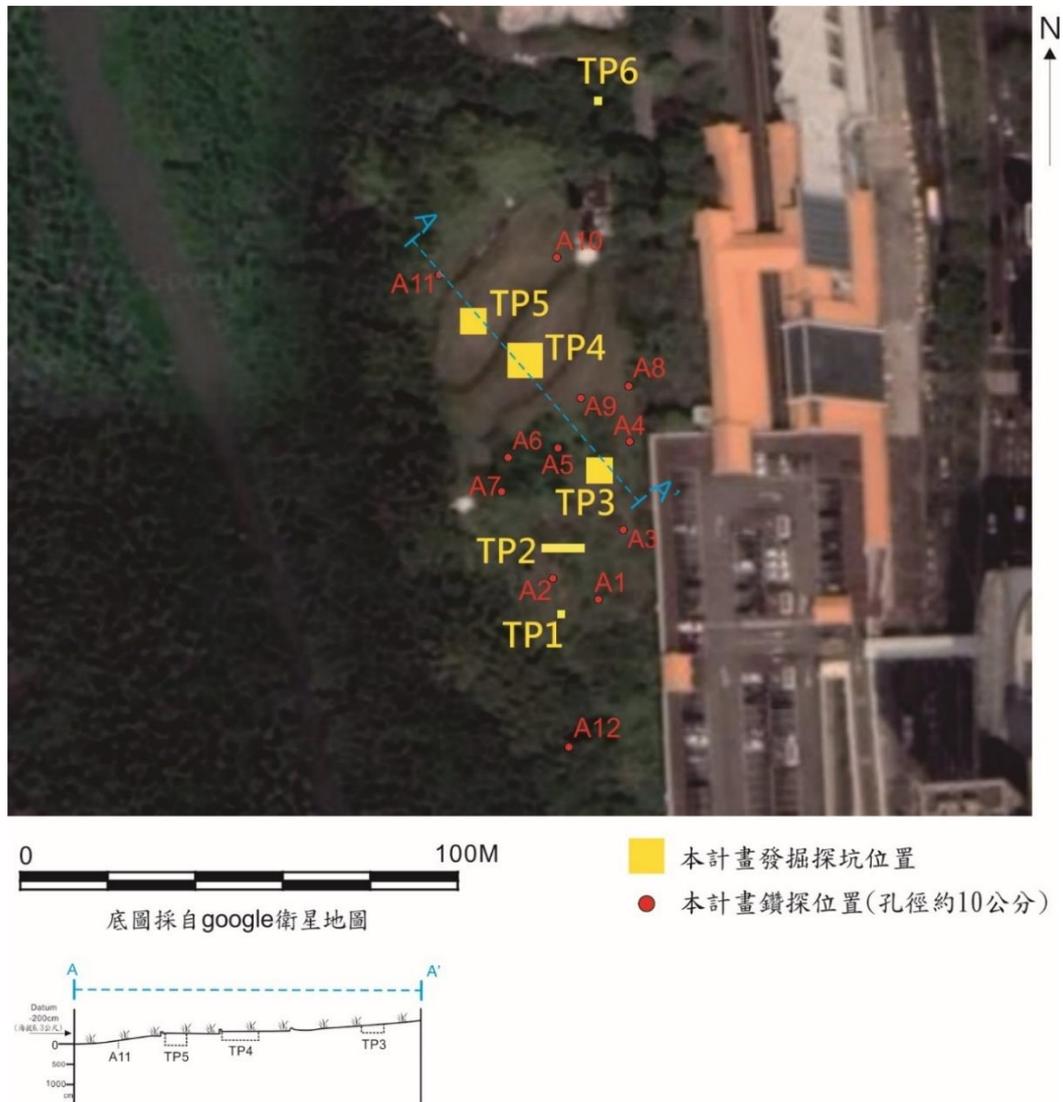
圖 63：外北橋遺址地形剖面圖

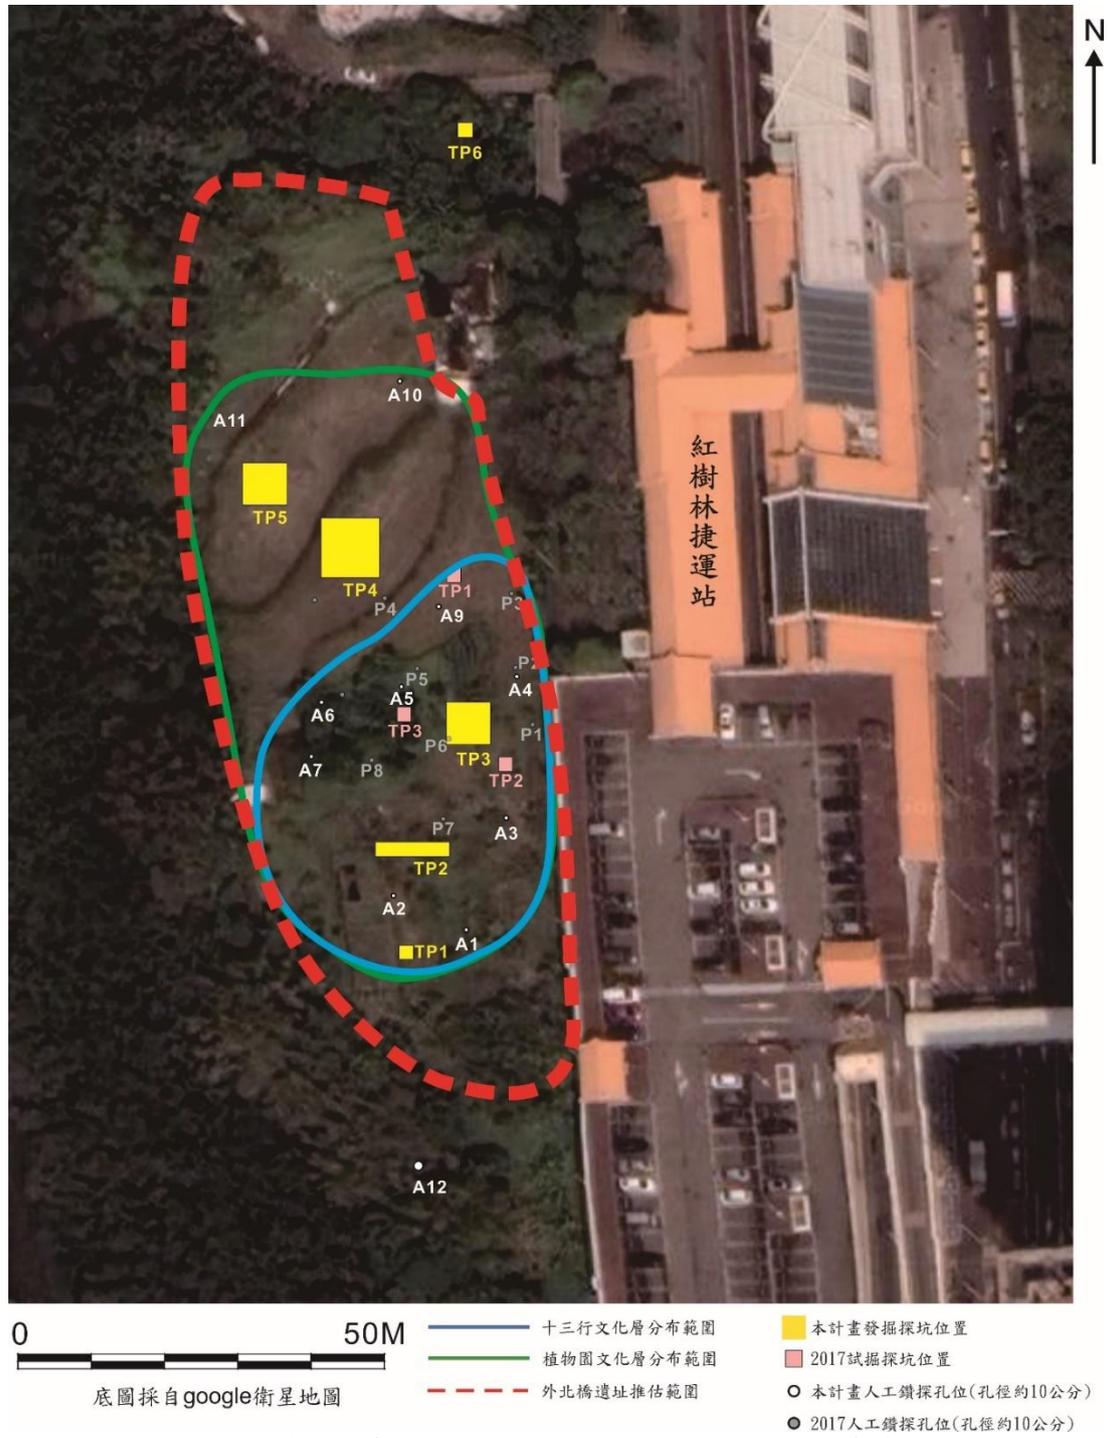
綜上所述，本計畫雖依前一階段審議會決議，進行擴大考古發掘，研究結果足以更為了解本遺址的文化內涵。但另一方面，由於進行發掘的探坑數量有限，雖然本計畫已透過人工鑽探孔的探勘，補充考古發掘探坑間隙地的地層堆積狀況，但對於基地周邊仍披覆大片植被的區域，則因調查不易、鑽孔資料判讀之限制等因素，因此目前尚難以全面性了解本計畫基地內各區域的文化層保存狀況，初步僅能根據考古發掘與人工鑽探的結果，並參酌自然地形面等資料，初步依南北兩側以早期自然溪流為界，劃設外北橋遺址的範圍，唯基地之東、西側則分別因早期捷運站興建之破壞，以及河

岸邊坡保存狀況不明等因素，尚難以全面性確認本遺址之分布範圍。綜上，初步劃設本遺址推估之遺址範圍，仍主要含括本計畫基地中段，分別包含十三行、植物園文化層的上下二塊河階地。

圖 64：外北橋遺址十三行文化、植物園文化層主要分布範圍

一帶的十三行文化層早期可能已遭人工梯田開發或自然環境影響而破壞，文化層埋藏深度約當在地表下 20-30 公分即可見，堆積厚度約 20-50 公分左右，初步判斷其表層之近現代堆土，可能也有部分已遭土石沖刷而流失。至於植物園文化層分布範圍則較廣，分別擴及遺址南、北側的上、下階地，上階地的埋藏深度較淺，約當在地表下 130-190 公分左右，堆積厚度約 20-40 公分左右，但下階地文化層則可能因土石流沖刷與人工梯田化的影響，埋藏深度約僅 60-90 公分，堆積厚度約 40-60 公分左右。

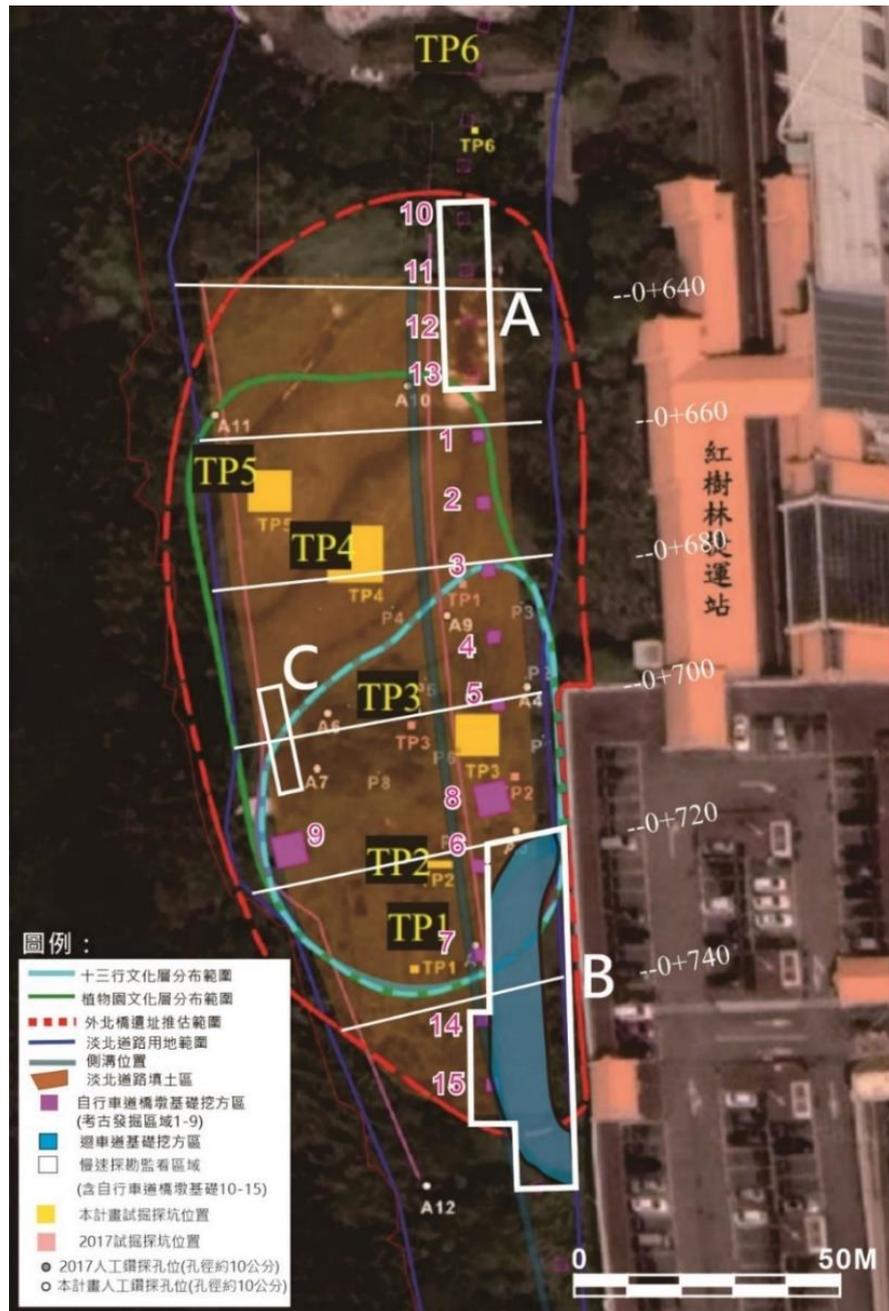
文化資產減輕對策	淡北道路里程數	發掘與研究區域	工程預計開挖深度	發掘或探勘面積
考古搶救發掘	0+660K~740K	7 個小自行車道(1-7)、2 個大自行車道觀景平臺基礎(8-9)	16 公尺	7(2.5m×2.5m) 2(5m×5m)
慢速探勘施工中監看	0+660K 以北、 0+720K 以南	6 個小自行車道(A 區：10-15)、迴車道基礎(B 區)	16 公尺、 2 公尺	30m×8m、 57m×17m
補充學術研究資料探勘區域	0+700K 前後	淡北道路填土區(C 區)		20m×4m

圖 77：淡北道路施工前建議進行文化資產維護策略分區圖

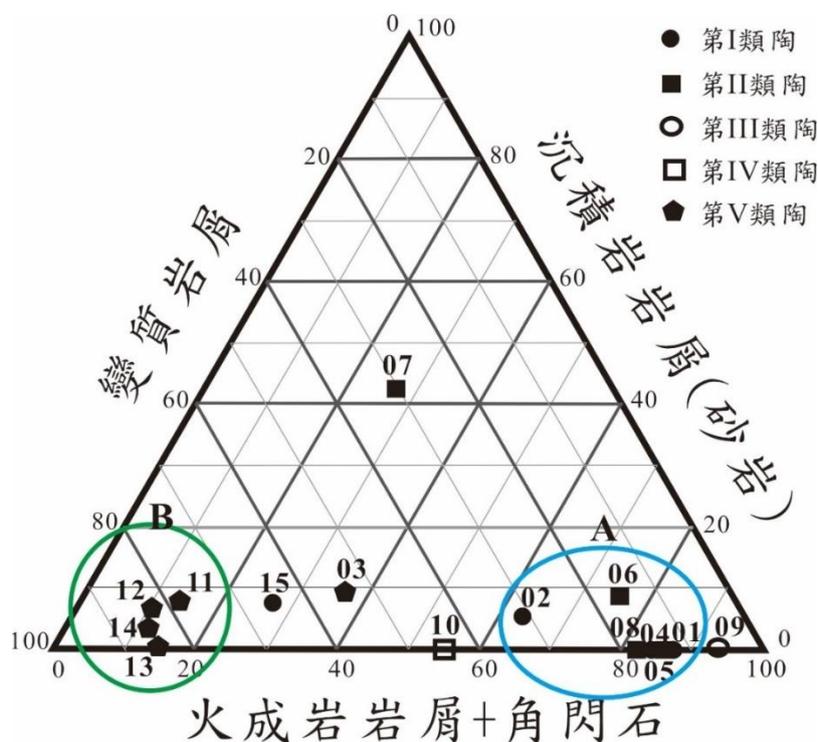
圖 17 以〔火成岩岩屑+角閃石〕－〔沉積岩岩屑(砂岩)〕－〔變質岩岩屑(變質砂岩、黏板岩岩屑、板岩)〕為端元成分所繪製之三角圖。

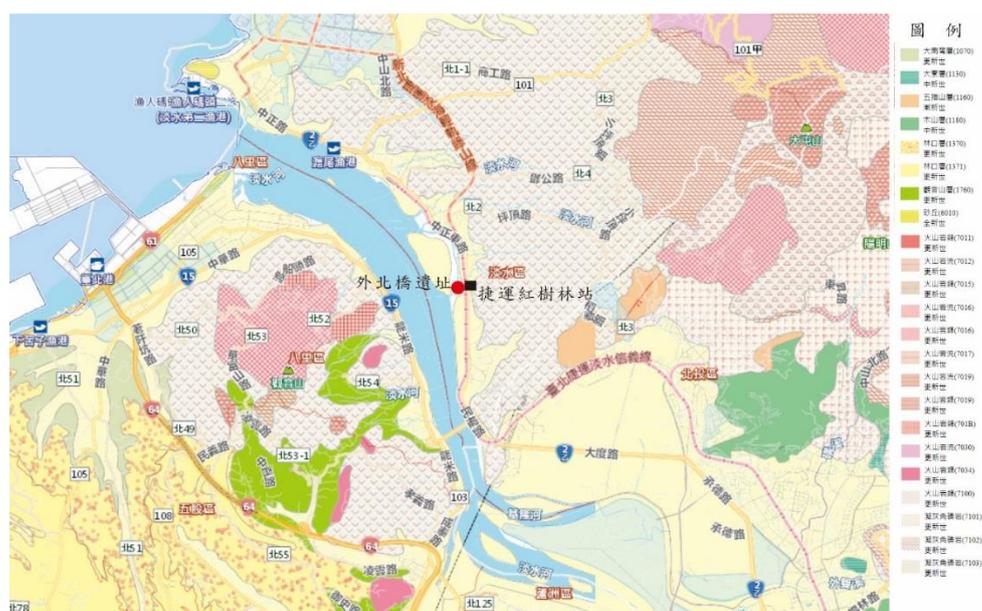
外北橋遺址位於淡水河關渡以下下游地區，遺址附近地質區(圖 18)。依據圖 18 所示，遺址的東側、北側及西北側為大屯山火成岩區，分布有更新世安山岩為主的火山岩、岩流、凝灰角礫岩，以及西部麓山帶地質區屬於漸新世以砂岩與頁岩薄互層所組成的五指山層、漸新世-中新世以石英砂岩為主，偶夾薄層泥岩的木山層，以及中新世以厚層塊狀砂岩、泥岩與砂頁互層為主的大寮層等地層出露(郭若琳等 2021; 陳文山 2016; 胡剛、毛爾威 1996); 此外，遺址附近淡水河的大漢溪、新店溪、基隆河三大支流，上游地區流經雪山山脈、西部麓山帶，部分小支流則流經大屯火山區。大漢溪主要支流(如三峡溪)上游、中下游分別流經雪山山脈與西部麓山帶地質區，並在台北盆地沉積了以黏板岩(硬頁岩)及變質砂岩為主的景美層與松山層，以及以中新世沉積岩(砂岩)為主與部分漸新世黏板岩(硬頁岩)(鞏慧敏 2007); 新店溪及其支流(如南勢溪、北勢溪)中、上游地區流經雪山山脈、西部麓山帶地質區，亦攜帶變質砂岩、黏板岩、砂岩岩屑進入臺北盆地，這些岩石/岩層風化後或經由河流的搬運，均可以也可能成為陶土的原料。

圖 18 外北橋遺址鄰近區域地質圖(下載自經濟部中央地質調查所地質資料整合查詢網頁 <https://gis3.moeacgs.gov.tw/gwh/gsb97-1/sys8/t3/index1.cfm>)。
